# Revue du Génie maritime

Automne 2009/Hiver 2010

- Enquête sur les pannes des groupes électrogènes à moteur diesel des frégates de classe *Halifax*
- NCSM *Kootenay* — 40 années de leçons
- Un nouvel appareil respiratoire autonome pour la Marine canadienne

Édition N° 65

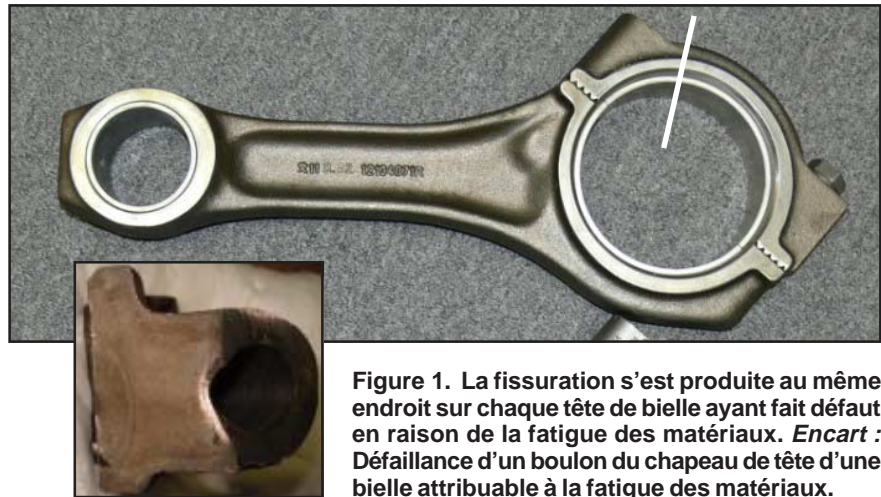
Figure 1. La fissuration s'est produite au même endroit sur chaque tête de bielle ayant fait défaut en raison de la fatigue des matériaux. Encart : Défaillance d'un boulon du chapeau de tête d'une bielle attribuable à la fatigue des matériaux.

Le groupe de travail se concentre principalement sur la cause fondamentale de la fissuration du chapeau de tête des bielles, qui est à l'origine de la majorité des pannes catastrophiques les plus récentes. Les analyses effectuées lors des enquêtes techniques antérieures établissent que la fissuration s'est produite au même endroit sur chaque bielle (Fig. 1) et que la fatigue des matériaux est à l'origine de toutes les pannes. En outre, des signes d'usure de contact (abrasion) anormale entre le logement du chapeau de tête des bielles et les coussinets, de même que des transferts de matière importants (Fig. 2), sont décelés. Le groupe de travail conclut rapidement, lors de sa propre enquête, que la fissuration du chapeau de tête des bielles est provoquée par cette usure de contact.

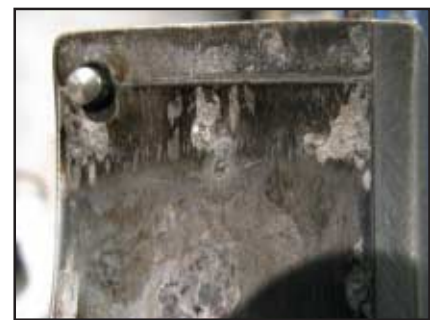
Figure 2. Les bielles présentent des signes d'usure de contact anormale de même que des transferts de matière importants entre le logement du chapeau de tête des bielles et les coussinets.

même numéro de pièce, et qu'ils sont tous installés dans des moteurs de la flotte canadienne. Des matériaux différents ont servi à fabriquer le dernier modèle, soit le seul à ne pas connaître de défaillance. Il est probable que les matériaux entrant dans la composition des bielles les plus récentes possèdent une plus grande résistance et qu'ils soient donc moins sensibles à l'abrasion et à la fissuration par fatigue. Puisque les moteurs utilisent les trois modèles de bielles précédents depuis plus de dix ans sans que leur chapeau de tête ne fasse défaut, il est établi que la faiblesse des matériaux ne constitue pas une cause fondamentale, mais qu'elle peut représenter un facteur contributif.

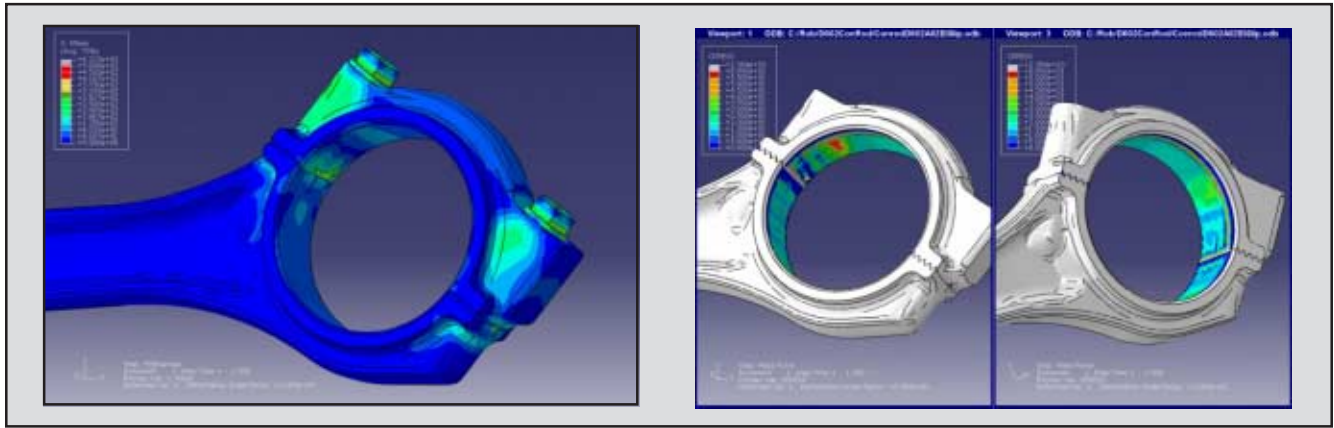
Un modèle informatisé d'analyse par éléments finis construit par Wärtsilä révèle que les bielles risquent effectivement de s'user par contact à l'endroit des fissures et qu'il s'y exerce des contraintes élevées. Ces deux conséquences

Figure 3. Les résultats de l'analyse par éléments finis pour les forces massives agissant sur la bielle indiquent (à gauche) les endroits où les contraintes sont les plus élevées et (à droite) la pression à laquelle s'exerce l'usure de contact.

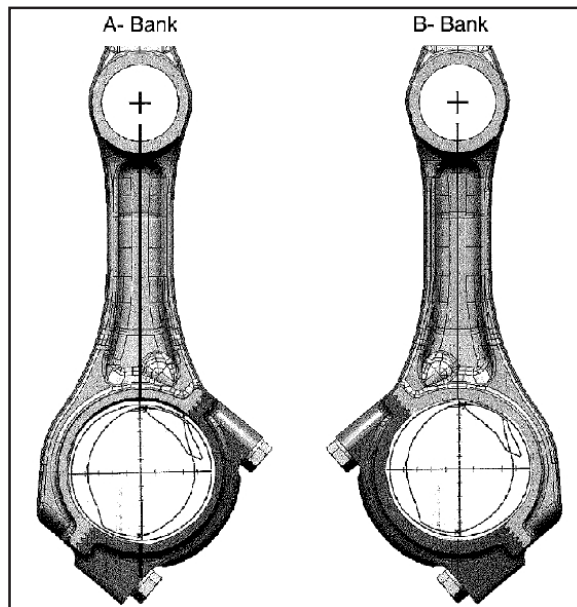
des forces extrêmes sont exercées au point de raccordement dentelé du chapeau de tête des bielles de la rangée A, agissant au point faible du logement et créant possiblement un bras de levier sur le chapeau. Il n'y a aucune défaillance sur la rangée B, parce que les forces y sont exercées à un point moins vulnérable.

Figure 4. L'analyse de la pellicule d'huile démontre que des forces extrêmes sont exercées à différents endroits sur les bielles des rangées A et B. Les bielles de la rangée A (à gauche) sont beaucoup plus vulnérables puisque les forces sont exercées sur le point faible du logement au point de raccordement dentelé du chapeau de tête des bielles.

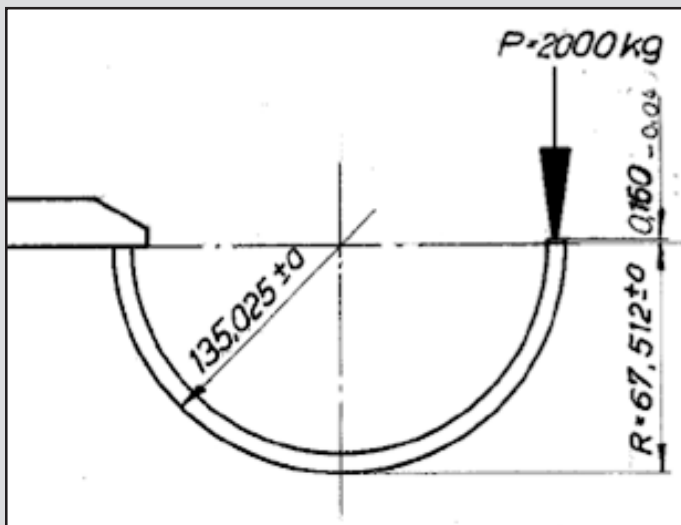
Figure 5. La circonférence du coussinet doit être légèrement plus grande que celle du logement de la tête de bielle. Un ajustement avec serrage adéquat du coussinet et du logement est possible lorsque le coussinet se tasse en position pendant le boulonnage du chapeau de tête de la bielle. La longueur de contact d'un coussinet trop petit est trop courte, ce qui permet au coussinet de se déplacer dans le logement de la tête de bielle.

avec serrage grâce au dépassement de la longueur de contact du coussinet. Essentiellement, le coussinet est surdimensionné par rapport au logement (Fig. 5), ce qui permet de le comprimer en place. Les causes possibles d'un ajustement avec serrage inadéquat sont :

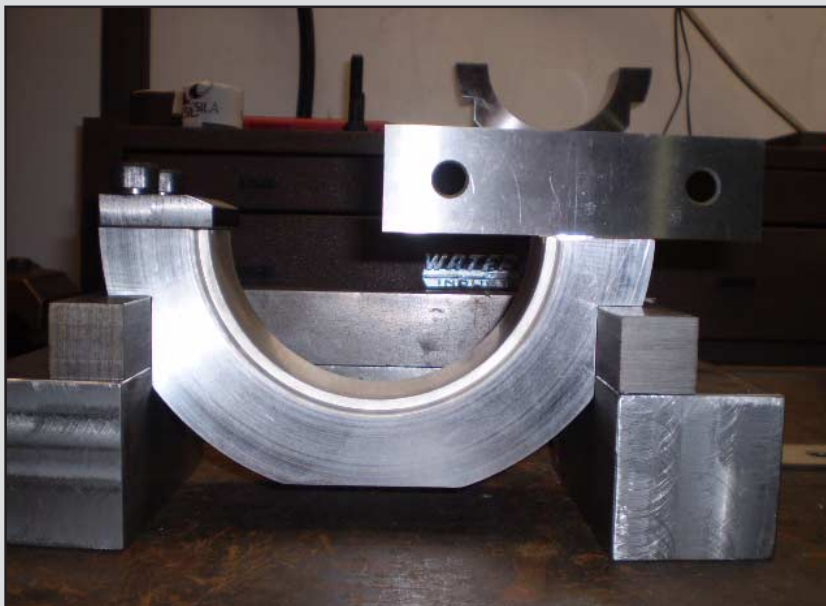
Figure 6. Les installations haligoniennes de Wärtsilä Canada ont fabriqué ce gabarit très précis pour mesurer la longueur de contact des coussinets de tête des bielles.

Les installations haligoniennes de Wärtsilä Canada entreprennent de mesurer la longueur de contact d'échantillons de coussinets représentatifs, ce qui exige la fabrication d'un gabarit très précis (Fig. 6). Cela permet d'établir que la longueur de contact est inférieure à celle précisée dans les spécifications du moteur. Par conséquent, la longueur de contact est identifiée comme cause fondamentale possible lors de la première rencontre du groupe de travail.

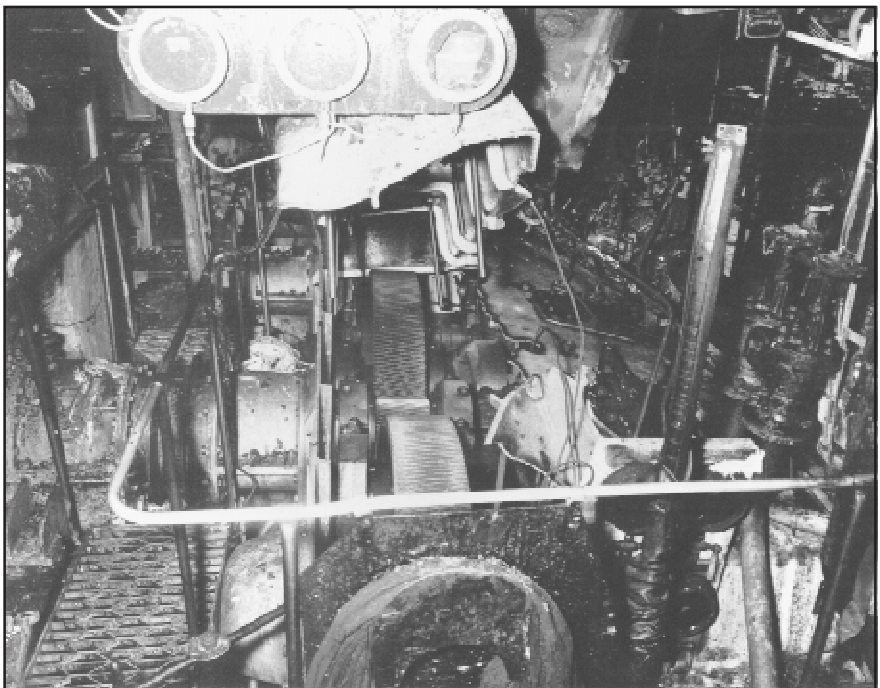
**Fig. 1. La salle des machines noircie du NCSM *Kootenay* après la terrible explosion d'une boîte d'engrenage et l'incendie qui s'en est suivi témoigne des terribles événements survenus le 23 octobre 1969. Un palier de tourillon de pignon avant mal assemblé est au cœur d'une catastrophe qui aurait pu être évitée (toutes photographies propriété du MDN)**

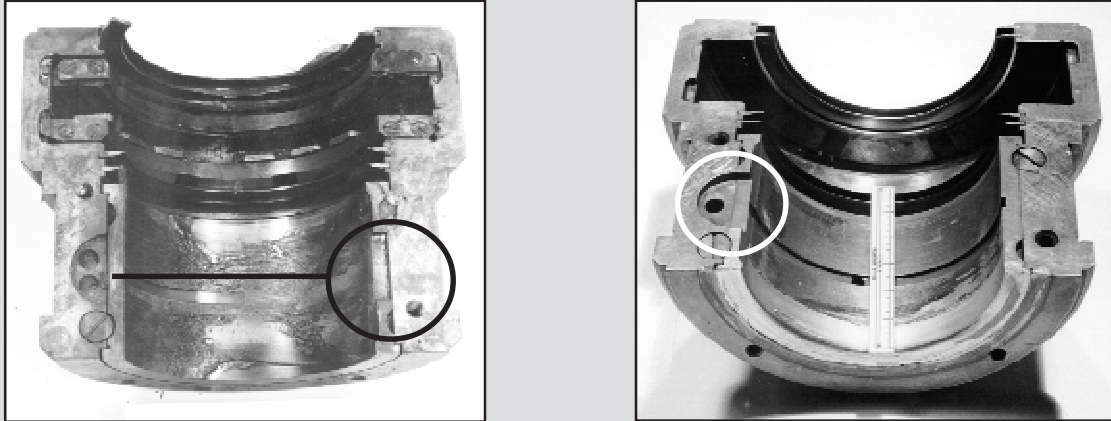
**Fig. 2.** Ces deux moitiés de palier de pignon provenant du *Kootenay* (à gauche) et du *Chaudière* (à droite) illustrent la différence entre un montage incorrect et un montage correct des coussinets de garniture. Dans le cas de la moitié inférieure du palier tribord avant du *Kootenay*, le coussinet est installé à l'envers, si bien que l'orifice (entouré d'un cercle noir) permettant l'injection de l'huile dans le coussinet se trouve à l'opposé de l'arrivée d'huile lubrifiante sur la gauche. Dans le cas de la moitié supérieure du palier bâbord avant du *Chaudière*, l'orifice se trouve en face de l'arrivée d'huile (cercle blanc).

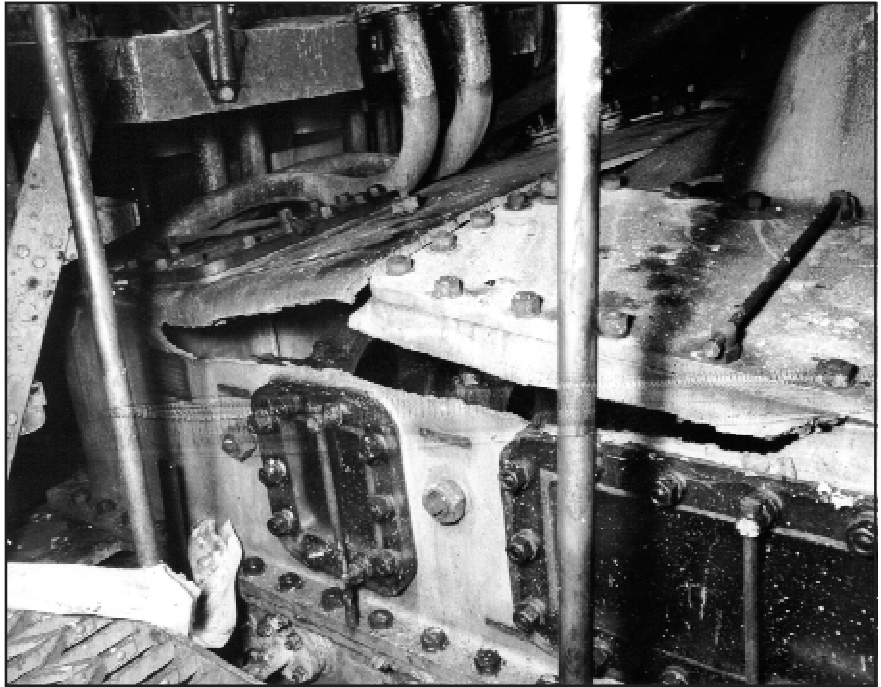
Le processus de combustion s'accrut de façon extrêmement rapide dans la boîte d'engrenage tribord, produisant des gaz à haute pression qui furent évacués par l'évent de la boîte d'engrenage juste avant que le boîtier ne se brise. C'est ce phénomène qui explique le son d'orgue rapporté par les marins se trouvant à la cafétéria. La rupture du boîtier en aluminium qui s'ensuivit produisit le bruit de chalumeau entendu par les ingénieurs de quart et c'est à ce moment-là que l'ensemble du boîtier vola en éclats (Fig. 3).

**Fig. 3. La violence de l'explosion qui s'est produite à l'intérieur de la boîte d'engrenage du *Kootenay* a fracturé le boîtier d'engrenage en aluminium. On utilise désormais des couvercles en acier et non plus en aluminium pour les couvercles des boîtes d'engrenage modernes.**

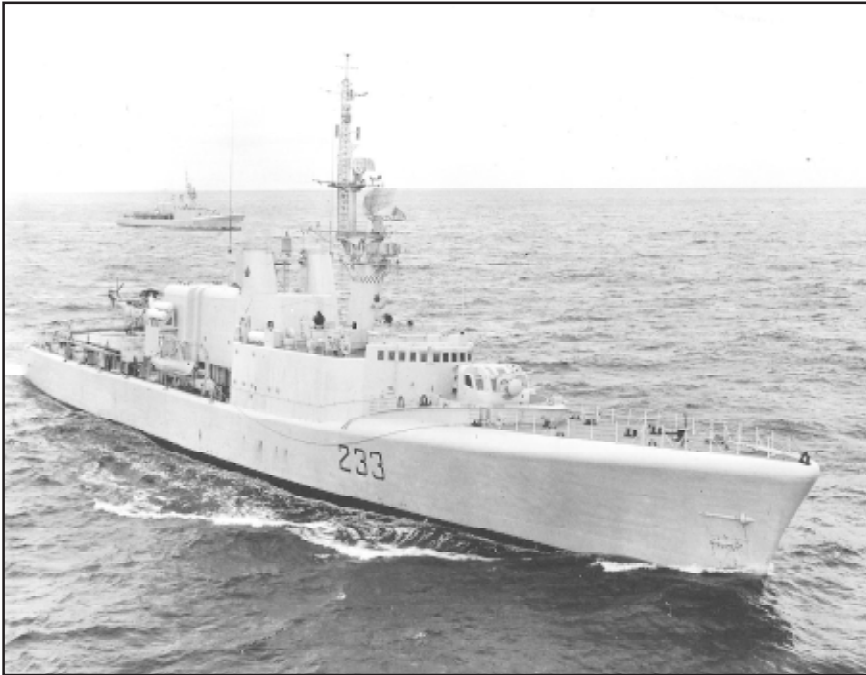
**Des incidents liés aux boîtes d'engrenage sont survenus sur quatre autres destroyers d'escorte dans les deux ans qui ont suivi l'explosion du *Kootenay* en 1969 ; ces incidents montrent l'importance de veiller, encore aujourd'hui, aux moindres détails en matière d'entretien des machines, et d'exercer sur ces dernières une vigilance constante. (Photo —NCSM *Fraser*.)**
