# Revue du Génie maritime

juin 1996

**Essai de résistance aux chocs de la FCP**

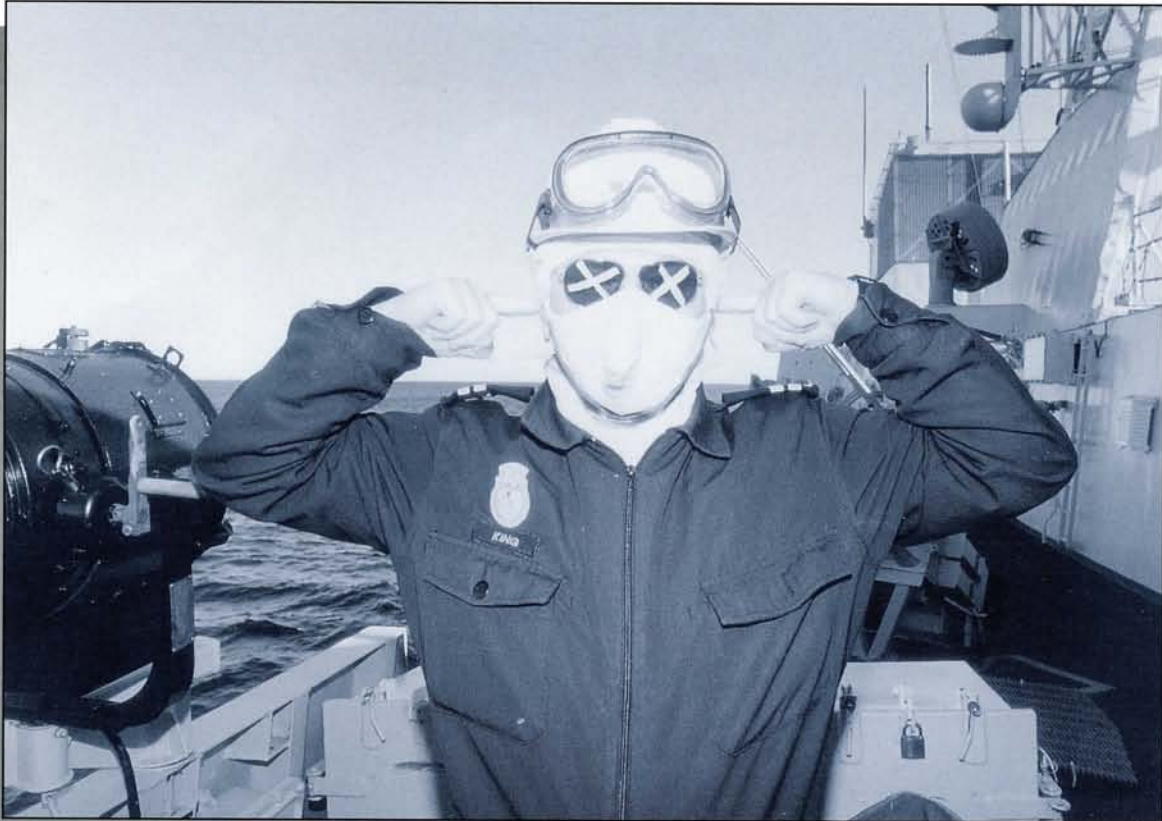
(Photo de la BFC Halifax par le cpl. R. Duguay)

**L'officier de pont du NCSM *Halifax* signale que toutes les fenêtres et tous les miroirs ont été renforcés avec du ruban adhésif en vue des essais de résistance aux chocs.**

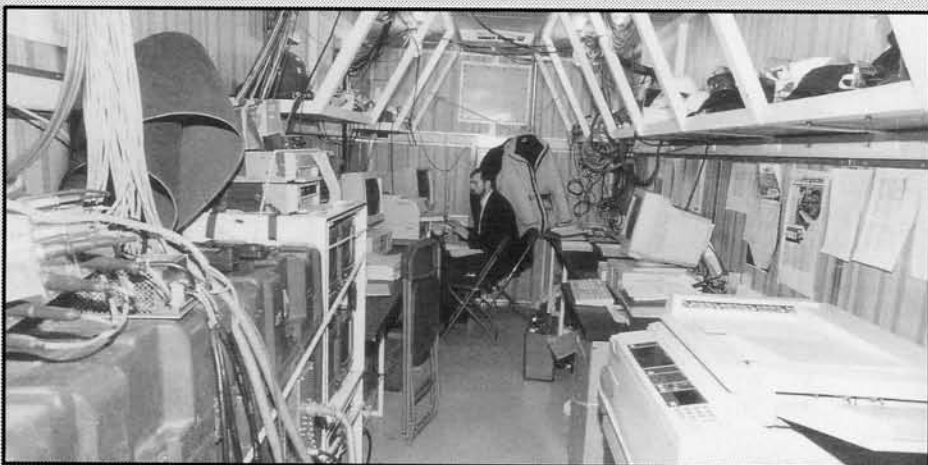
Vues de l'intérieur et de l'extérieur — Cette remorque d'instrumentation spécialement aménagée et instrumentée a été installée sur des supports amortisseurs dans le hangar de la frégate. (Photos par le cpl R. Duguay)

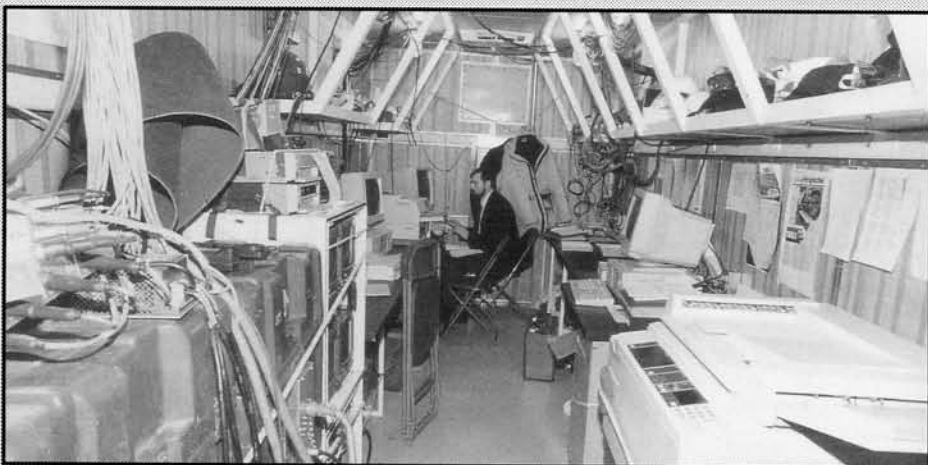
Vues de l'intérieur et de l'extérieur — Cette remorque d'instrumentation spécialement aménagée et instrumentée a été installée sur des supports amortisseurs dans le hangar de la frégate. (Photos par le cpl R. Duguay)

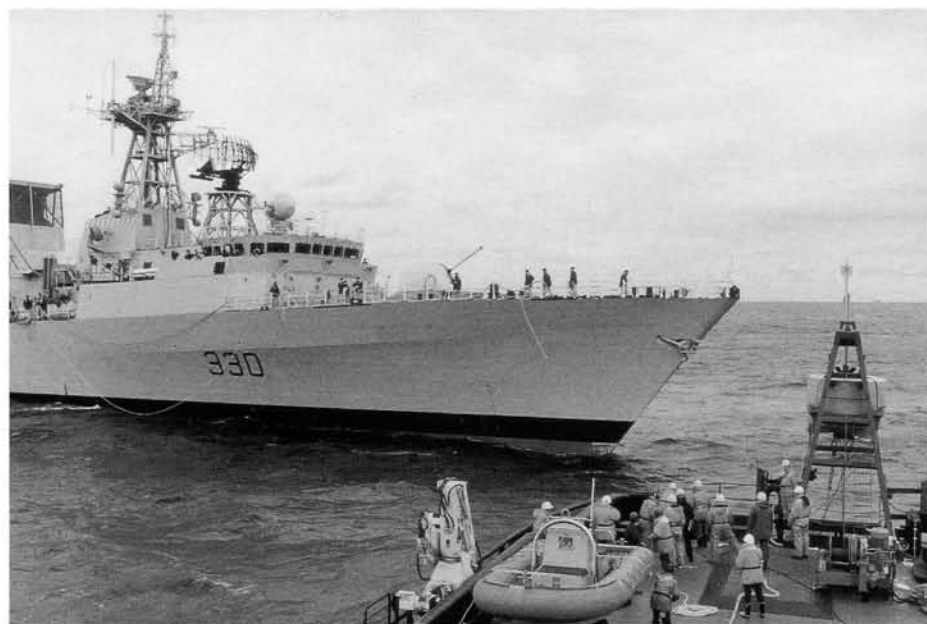
Des câbles sont lancés du NCSM *Halifax* vers le *Riverton* en préparation d'une explosion. Le flotteur de la charge est visible sur la grue, mais la charge proprement dite a été armée et abaissée en profondeur. (Photo de la BFC *Halifax* par le quartier-maître [première classe] M. Ray)

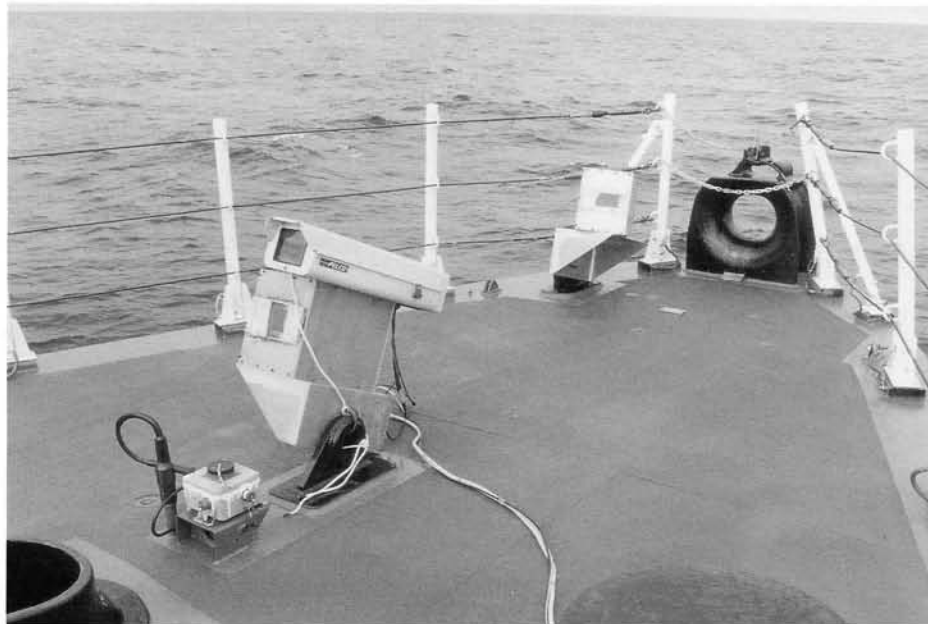
**Cette caméra à haute vitesse, installée à l'avant, a servi, ainsi que plusieurs autres, à enregistrer les détails de l'effet dynamique des détonations sur le navire. (Photo de la BFC Halifax par le cpl R. Duguay)**

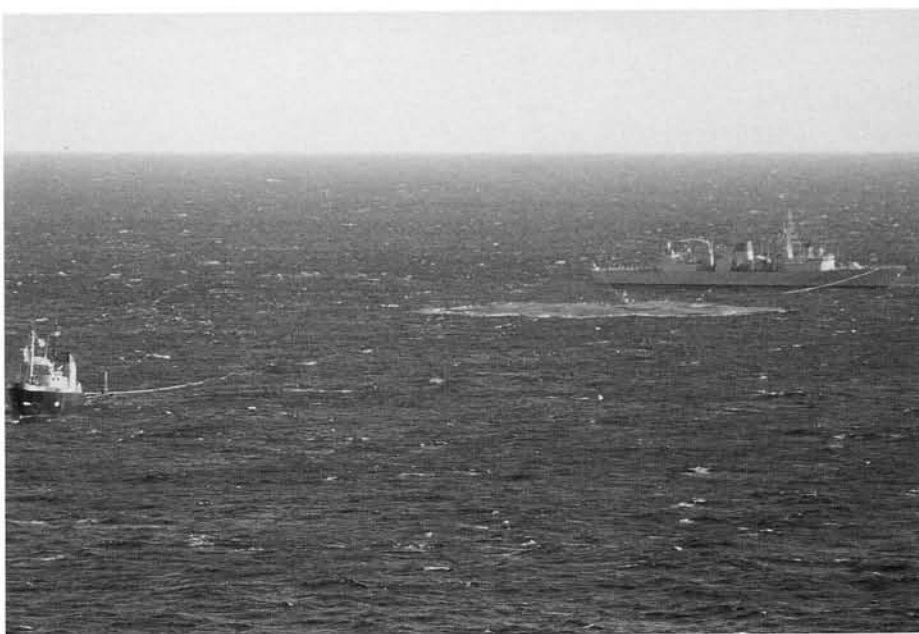
Vue du *Riverton* et du *Halifax* lors de la deuxième explosion. (BFC Halifax)

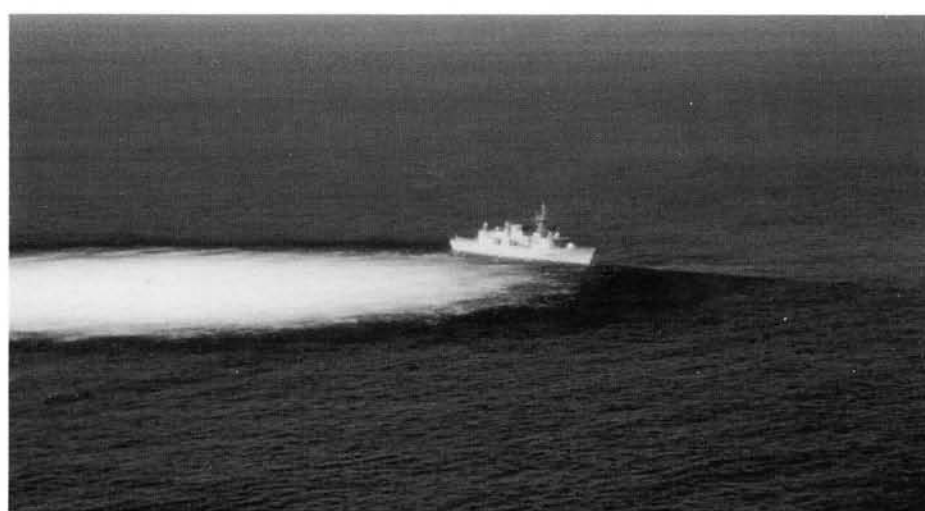
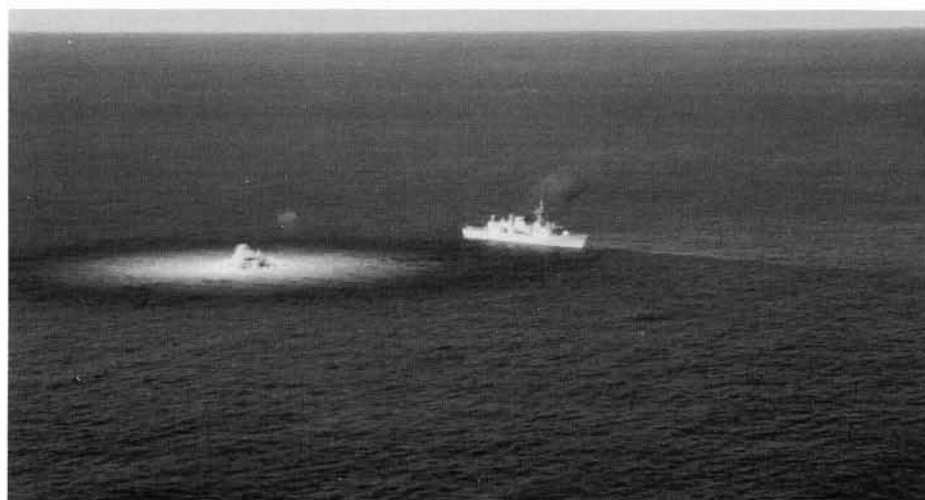
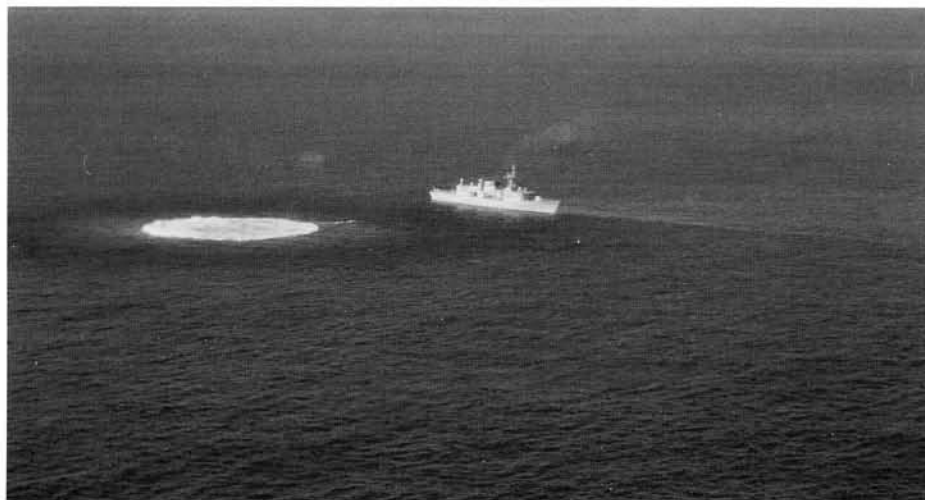
**La troisième explosion : Ces photos montrent les effets de l'onde de choc initiale heurtant la surface (au-dessus), la formation du panache (au centre) et la formation d'une vague de surface de trois mètres. (Photos de la BFC Halifax)**

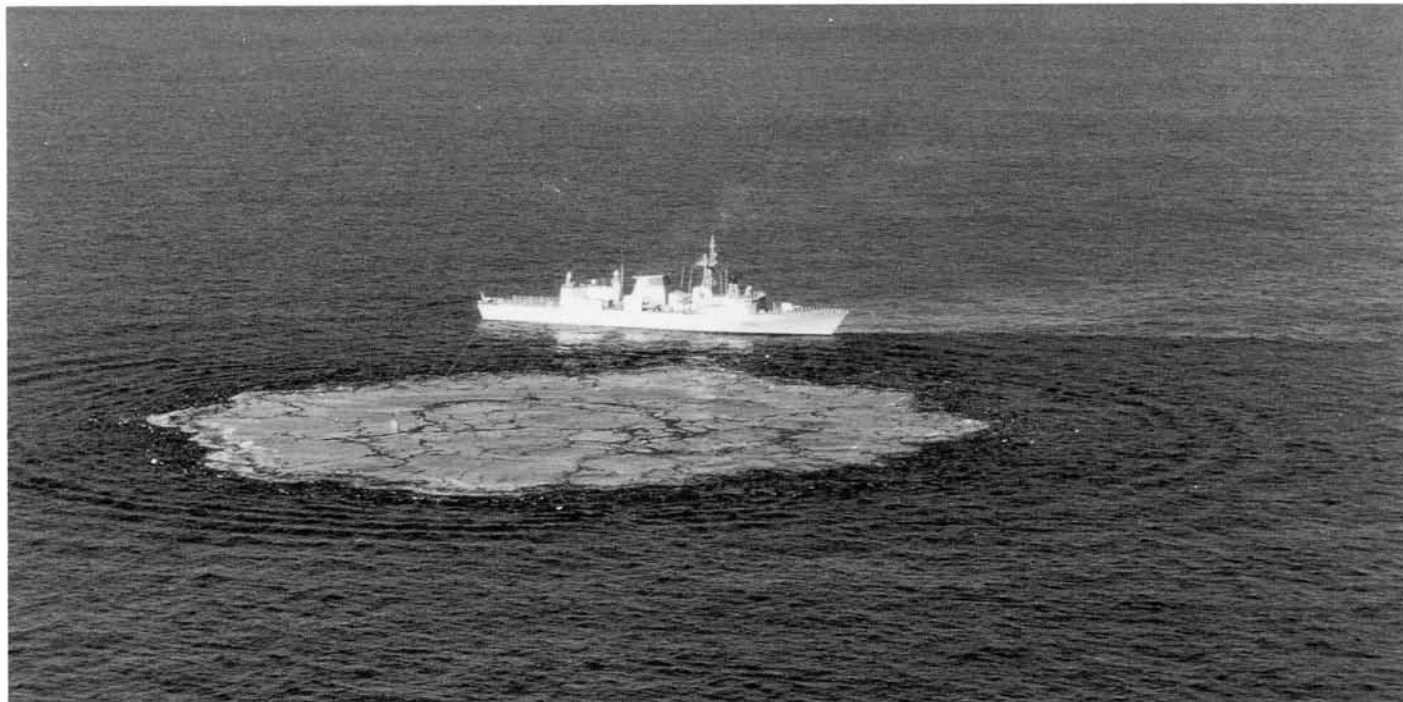
Des débris d'algues dérivant à la surface après la troisième explosion. (Photo de la BFC Halifax par le cpl C. Stephenson)

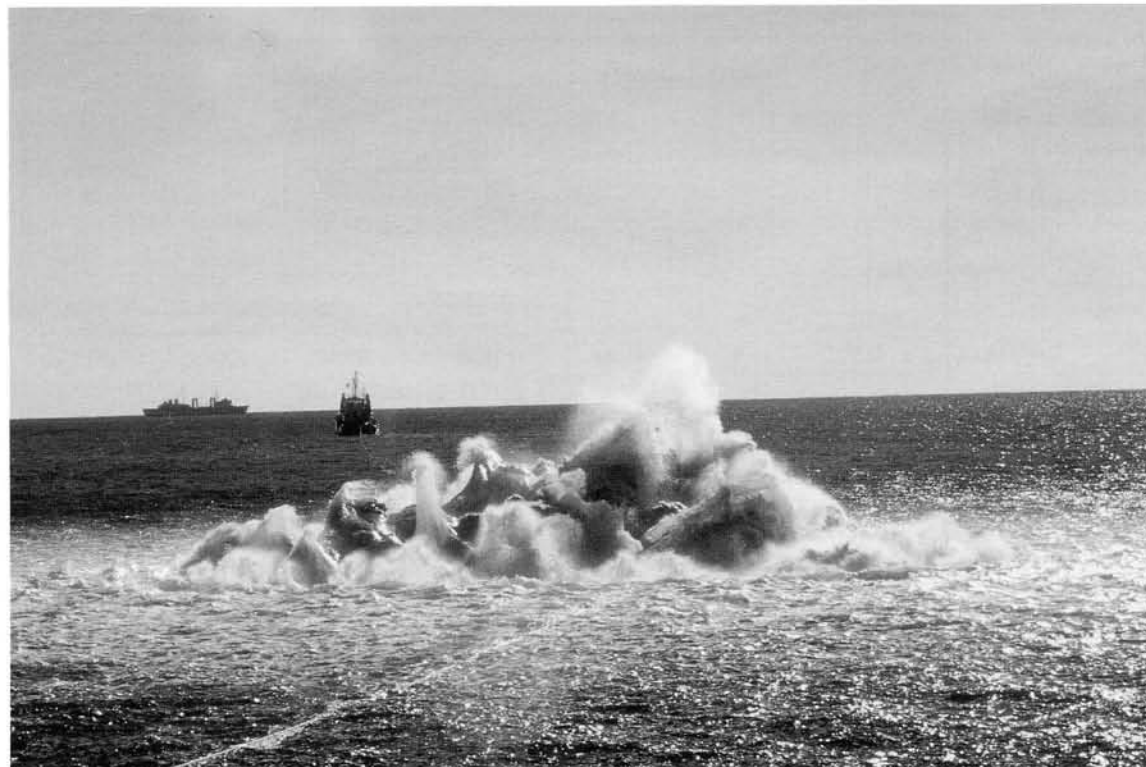
Gros plan du panache

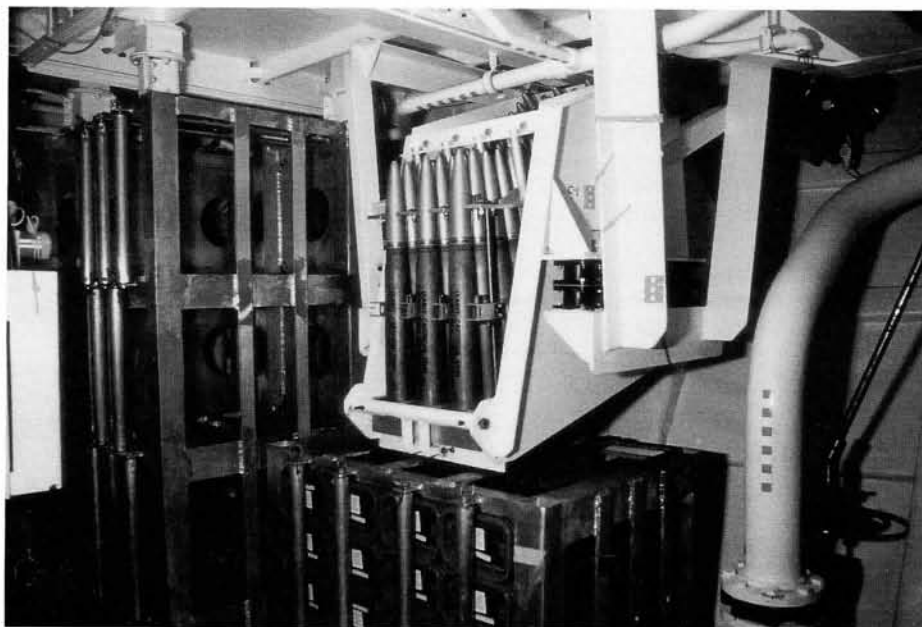
On peut apercevoir certains instruments sur le râtelier d'obus de 57 mm à accès direct. Noter les appareils de mesure de force g à droite des obus inertes. Ces appareils de mesure, qui sont faciles à lire, fournissent des données plutôt limitées. Noter le boîtier en aluminium des accéléromètres piézorésistifs montés au-dessus de l'appareil d'éclairage à lumière rouge, à gauche sur la photo. (Photo du CETM par George Csukly).

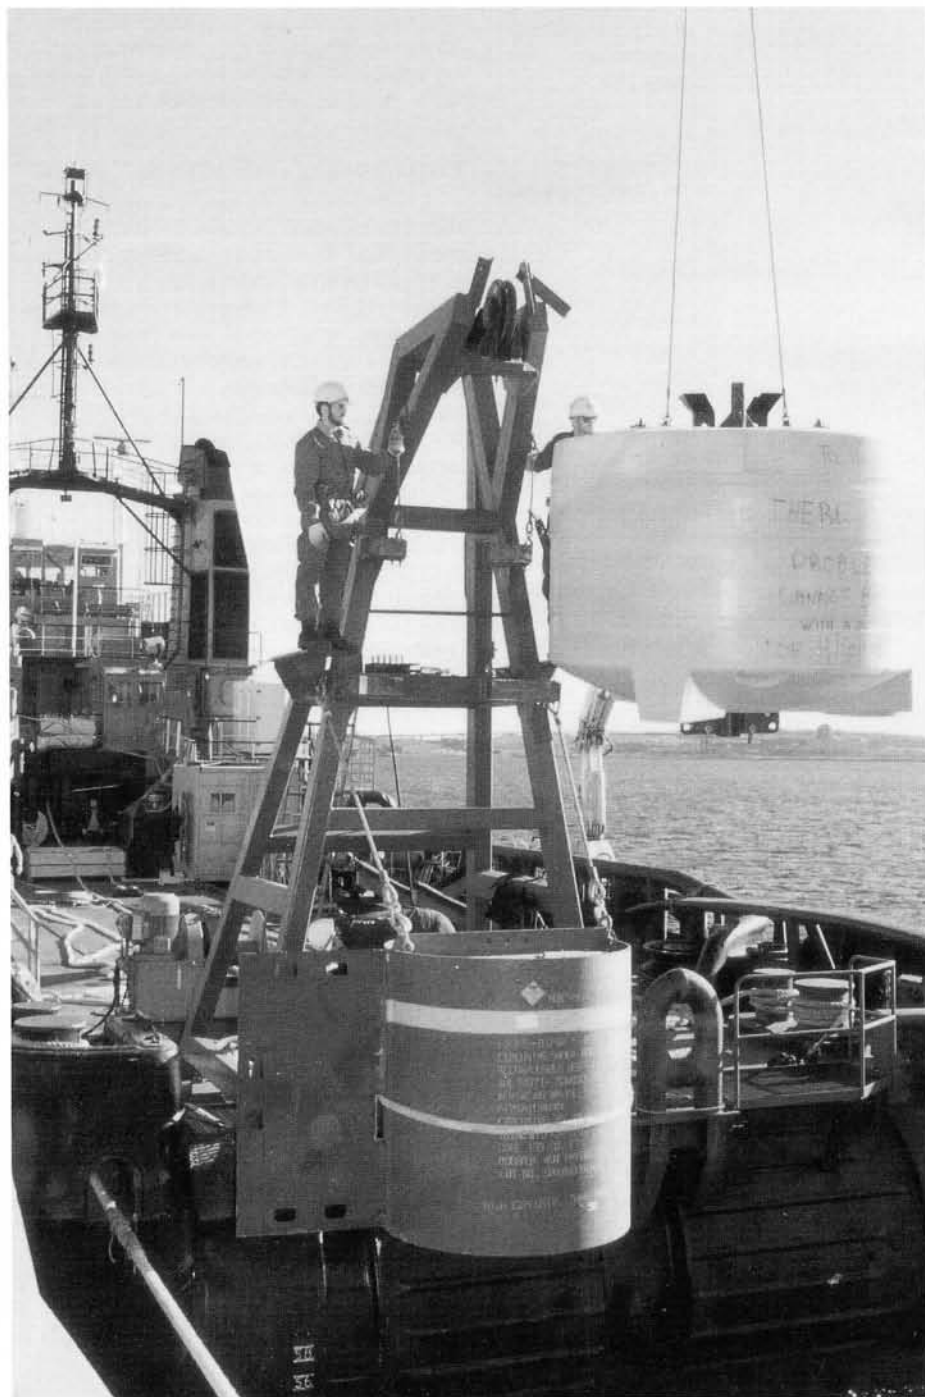
Fig. 2. Les manutentionnaires au Dépôt de munitions des Forces canadiennes à Bedford, en N.-É., procèdent au chargement, sur un chevalet spécial, à bord du NAFC *Riverton*, d'un flotteur servant à suspendre la charge. (Photo : le cplc M. Ray, BFC *Halifax*).

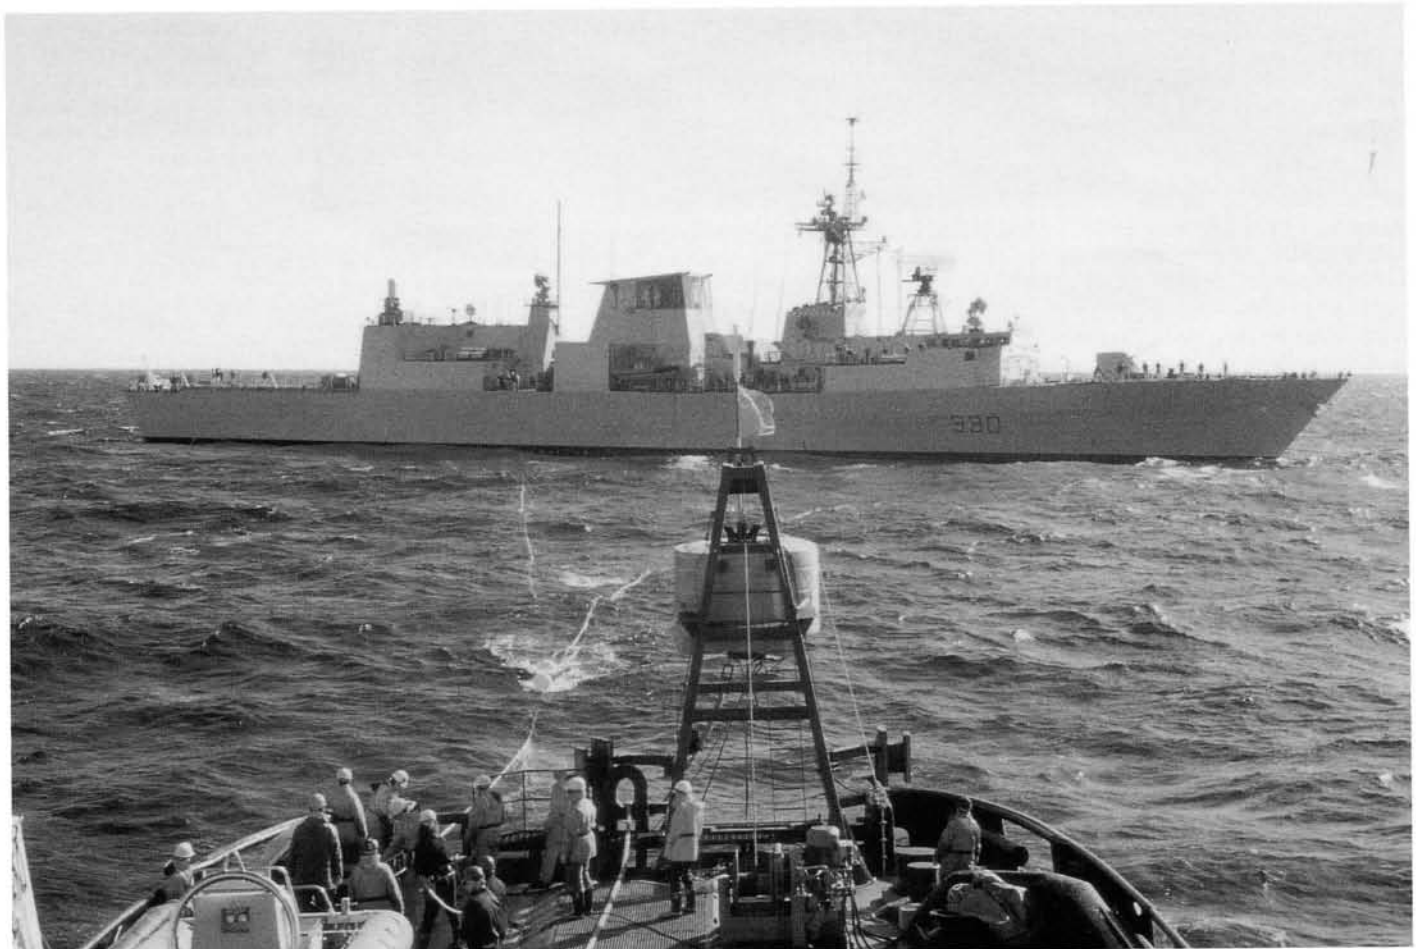
Figure 5. Derniers préparatifs : le NCSM *Halifax* se place en travers par rapport à la poupe du *Riverton*. Les câbles servant à déployer la patte d'oie sont ensuite hissés sur le *Riverton* (photo fournie par la BFC Halifax).

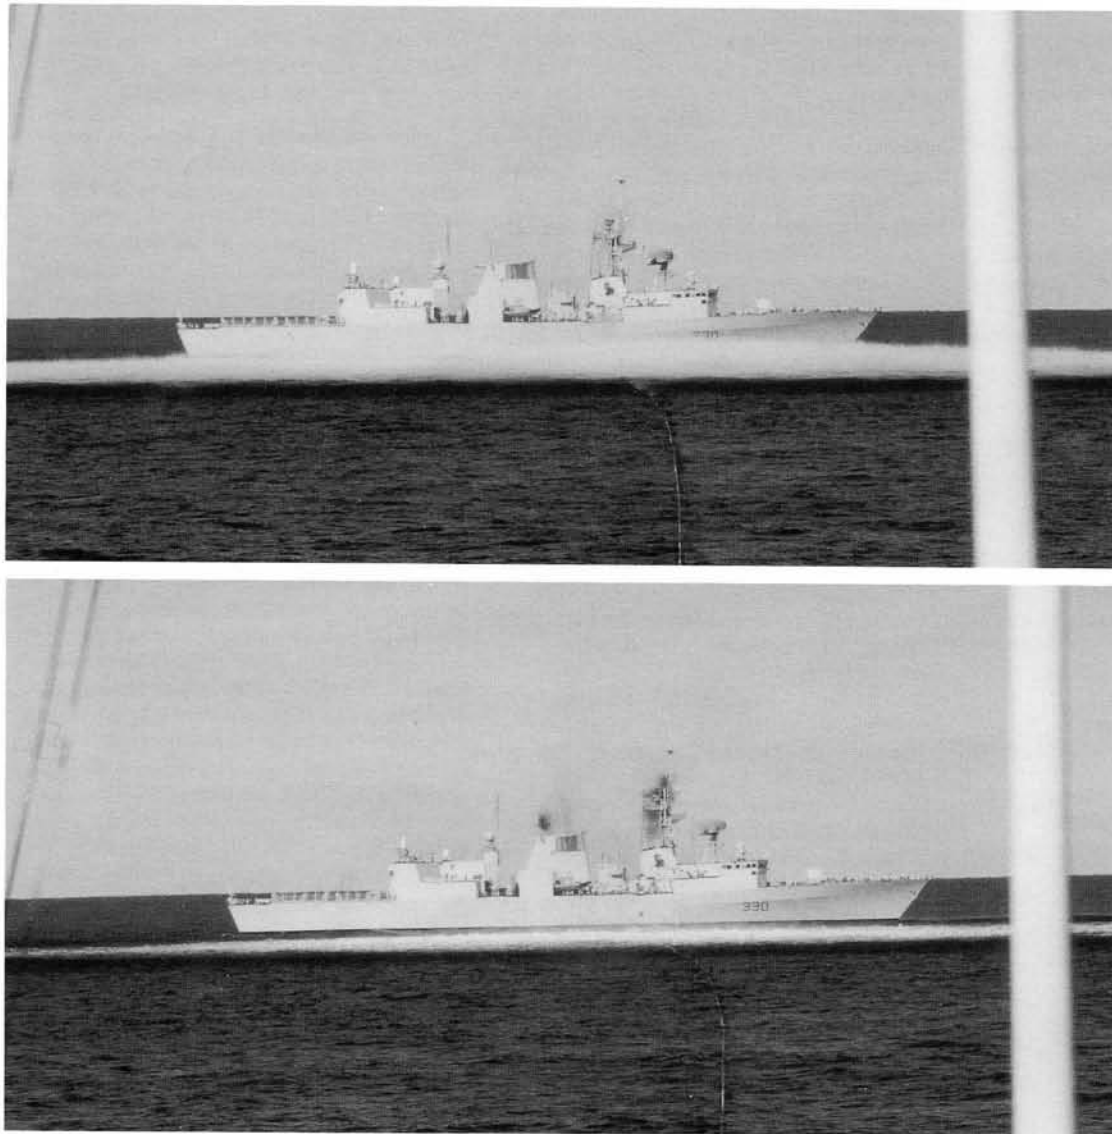
**Figure 6. Troisième explosion : Cinq tonnes d'explosifs ont été utilisées lors de l'essai final dans le cadre du programme de résistance aux chocs. Les charges ont été placées de façon à ce que les chocs soient répartis uniformément sur l'ensemble du navire. (Photo : BFC Halifax)**
