NOUVELLES (AUTOMNE 2021)

L'Association de l'histoire technique de la Marine canadienne

Quelques expériences d'un jeune lieutenant de vaisseau architecte

Par le commodore (à la retraite) W.J. Broughton

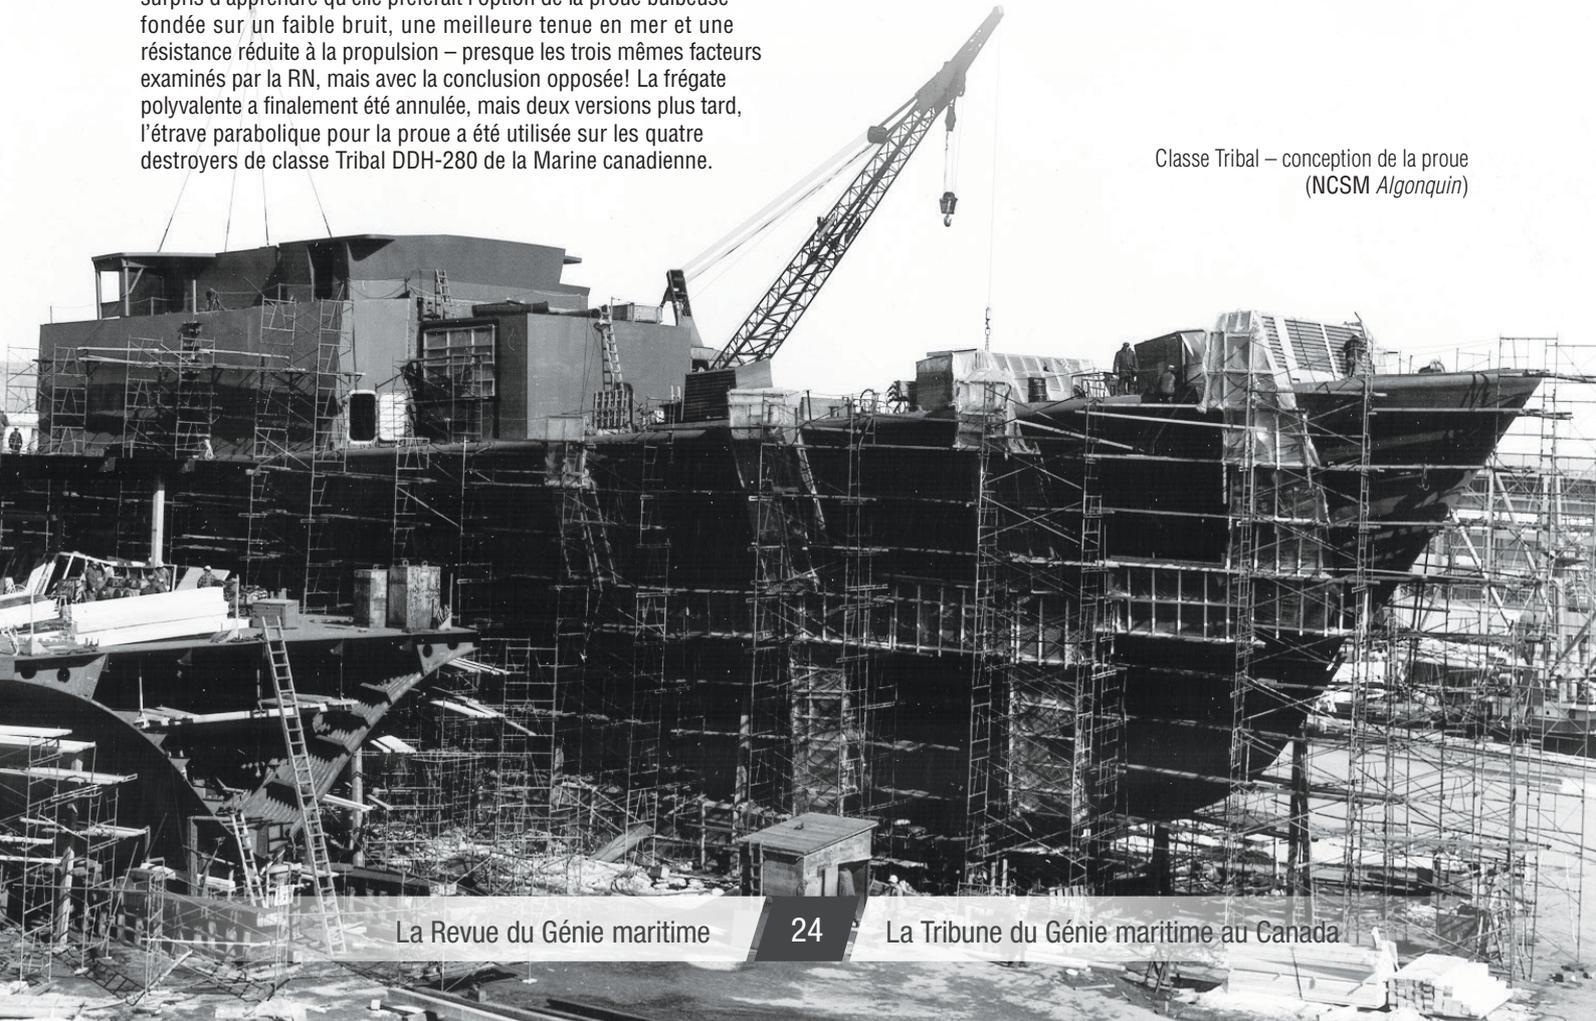
Classe Tribal – conception de la proue
(NCSM *Algonquin*)

J'ai ensuite visité le bassin modèle David Taylor, près de Washington, DC, pour voir ce vers quoi la USN tendait, et j'ai été surpris d'apprendre qu'elle préférerait l'option de la proue bulbeuse fondée sur un faible bruit, une meilleure tenue en mer et une résistance réduite à la propulsion – presque les trois mêmes facteurs examinés par la RN, mais avec la conclusion opposée! La frégate polyvalente a finalement été annulée, mais deux versions plus tard, l'étrave parabolique pour la proue a été utilisée sur les quatre destroyers de classe Tribal DDH-280 de la Marine canadienne.
