Revue du Génie maritime

Janvier / Avril 1990

Le NCSM Kootenay
Les réparations

Réparations au NCSM <i>Kootenay</i> suite à une collision <i>par Lcdr H.V. Archibald et Lt(M) J.D. O'Reilly</i>	6
Le problème des turbo-soufflantes <i>par Lcdr Kevin Woodhouse</i>	10
Contrôle du rendement des turbines à gaz en régime transitoire <i>par Lcdr N. Leak</i>	17
Ordinateurs navals standards — <i>La technologie informatique de la marine est-elle en train de rattraper le passé?</i> <i>par Cdr Roger Cyr</i>	26
Conférence SIGAda de l'ACM (Ottawa 1989) <i>par R.C. Johnston</i>	28
RÉTROSPECTIVE : 1917 — Une patrouille pénible <i>par J. David Perkins</i>	30
BULLETIN D'INFORMATION	33
Indexe des articles : 1989	35

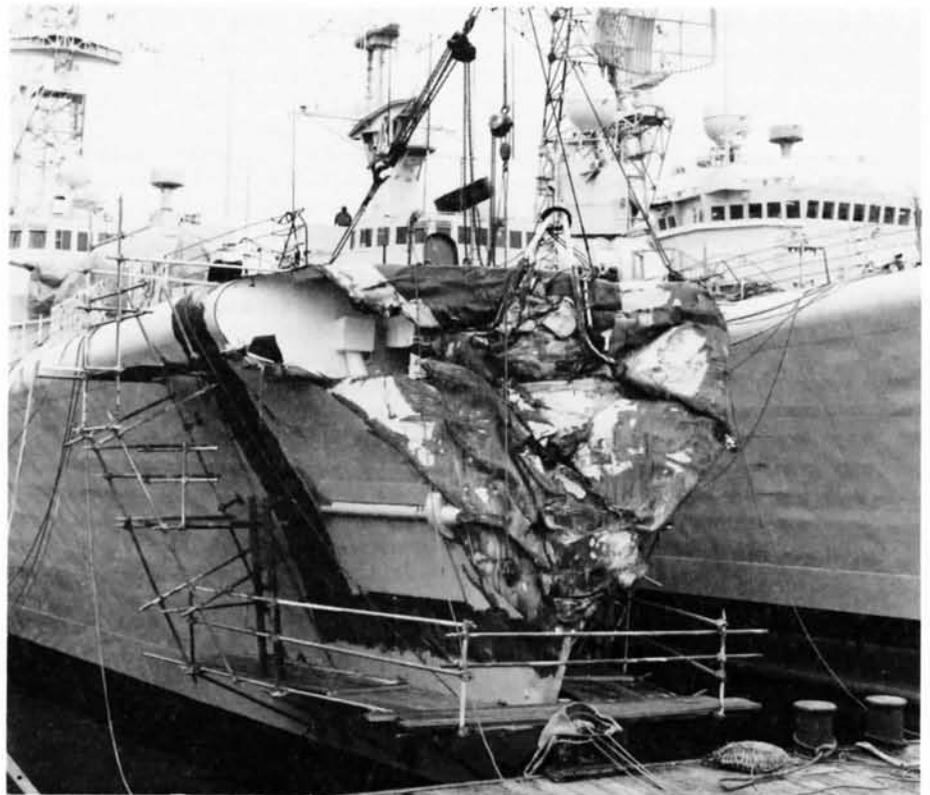
Fig. 2 On s'apprête à enlever la proue écrasée du *Kootenay*. Le navire n'a subi aucun dommage au delà de la cloison d'abordage.

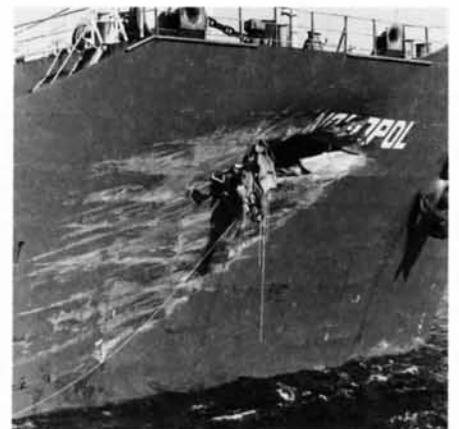
Fig. 1 Section de proue du MV *Nordpol* à la suite de la collision. On peut apercevoir une pièce écrasée de la proue du *Kootenay* saillant de la brèche.

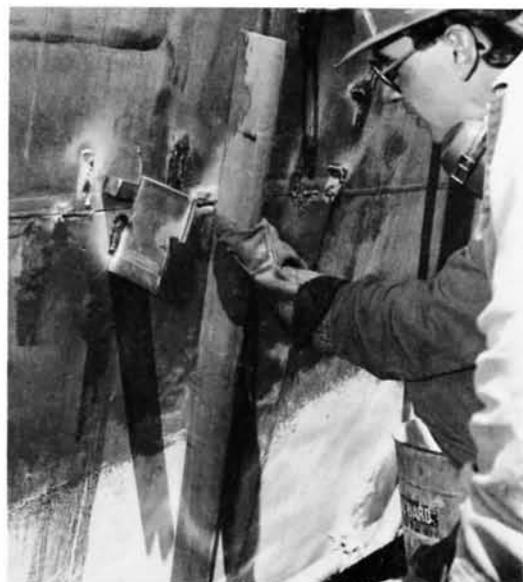
Fig. 7 Carénage de la coque à l'aide de supports en L.

On parvint à caréner les plaques de la coque en soudant un support en L à celle qui était la plus basse (celle du *Kootenay* ou celle de la nouvelle proue) (figure 7). Un coin fut ensuite inséré dans l'ouverture pour forcer la partie saillante en ligne. Une fois alignées, les plaques furent soudées par points. On commença le soudage au centre du pont supérieur pour se déplacer vers l'extérieur. On poussait ainsi les "rides" vers les côtés et vers le bas, ce qui permettrait de tailler davantage de matériau au besoin. Le pont, la partie arrondie de la coque et le joint inférieur furent tous éventuellement carénés à la coque du navire. La seule partie qui causa des petits problèmes fut la nouvelle section de l'étrave qui dépassait légèrement en bas. Une coupure en croix fut pratiquée dans l'étrave. Le matériau excédentaire fut enlevé de chacune des branches de cette croix et l'étrave fut resoudée.

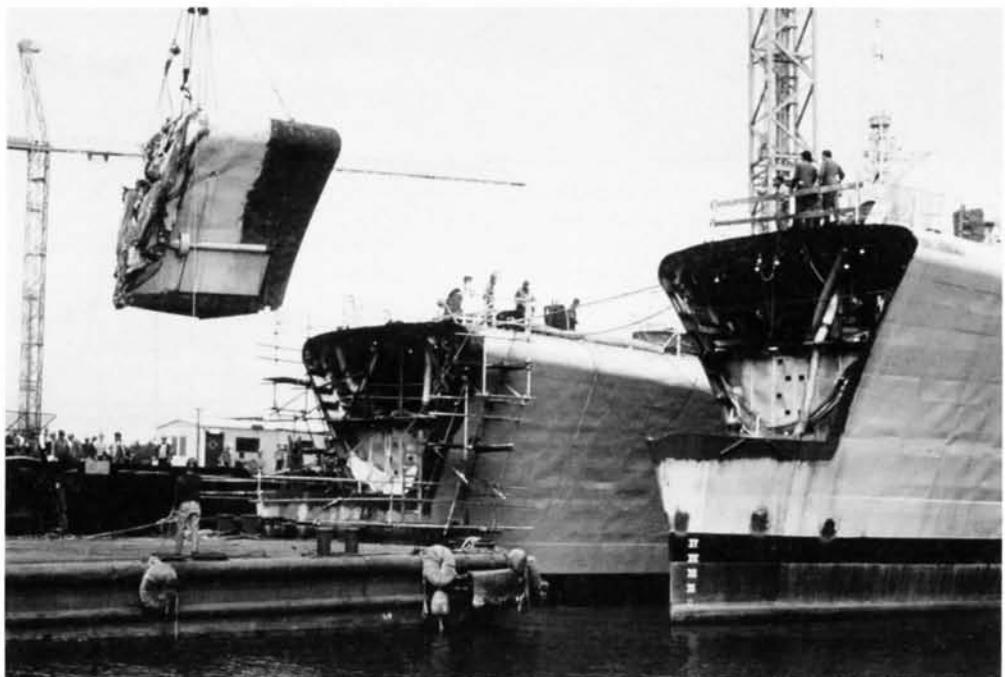
Fig. 5 La proue est déposée sur la jetée B et les dommages subis à la ligne des 65° sont clairement visibles. (Photo par R.L. Hopkins, QHM Esquimalt.)

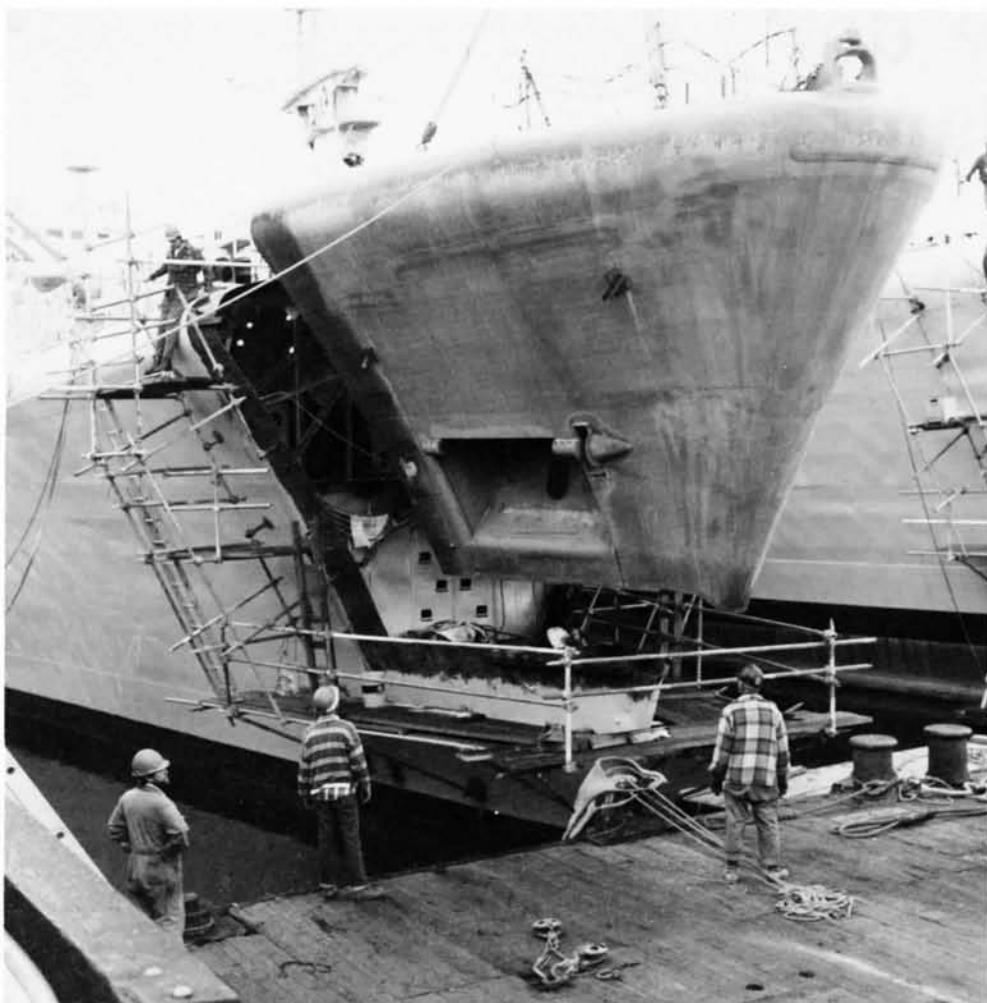
Fig. 6 La nouvelle proue provenant du *Chaudière* est mise en place sur le *Kootenay*.

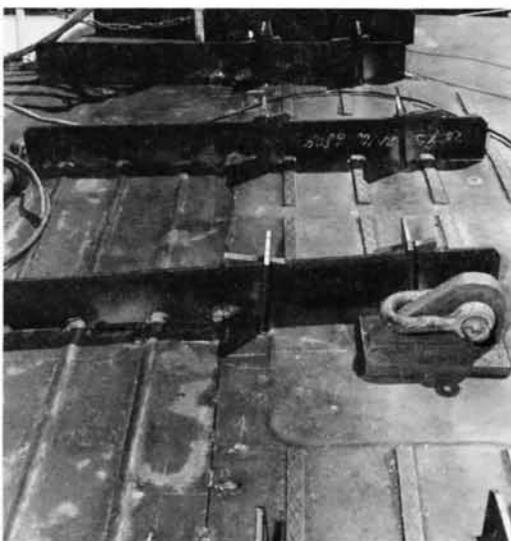
Fig. 8 En préparation du soudage final, des renforts sont soudés et calés dans des supports à encoches de chaque côté de la ligne de soudage pour empêcher la distorsion.

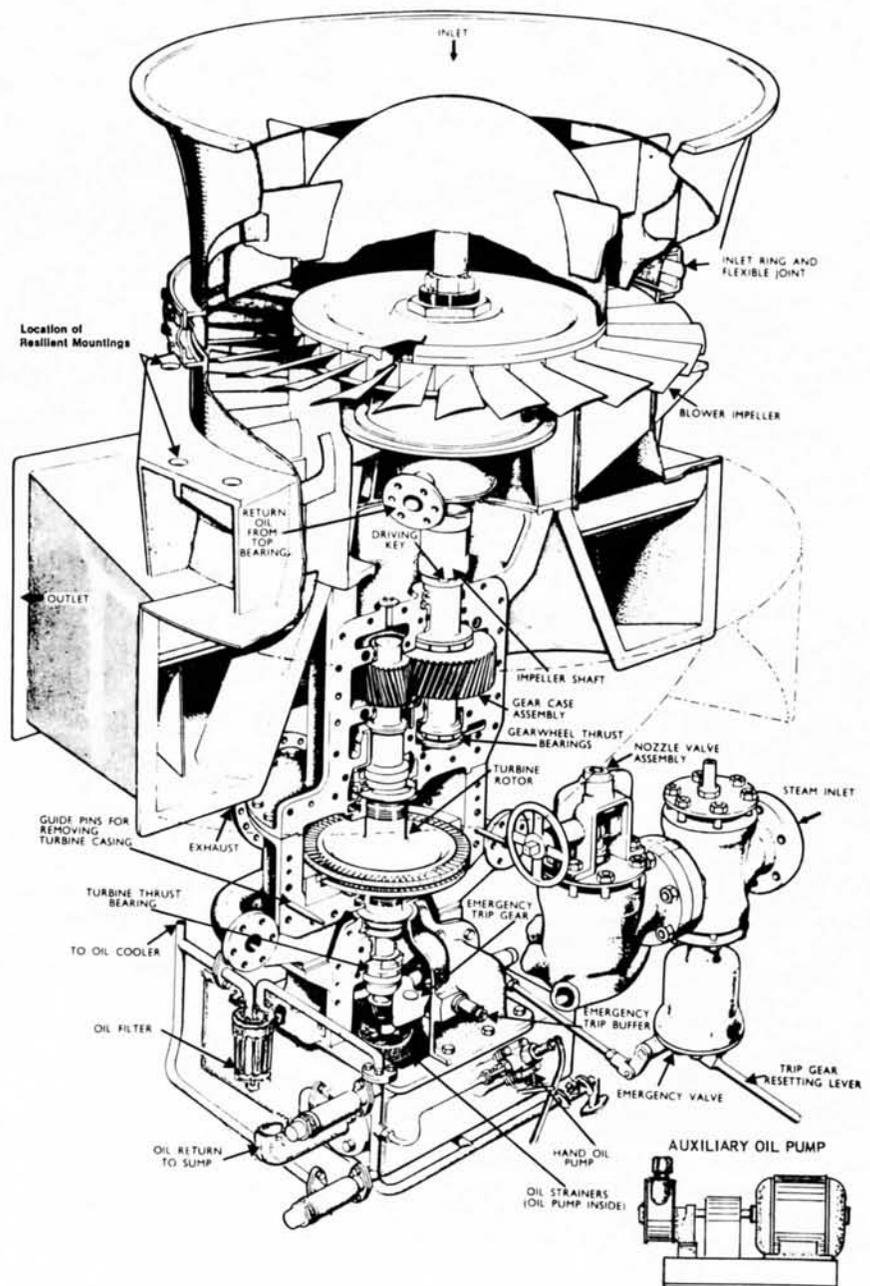
Fig. 1. Disposition générale de la turbo-soufflante Y-100

Le rotor de la turbine est fait d'acier au carbone venu de forge. Trois portées y sont montées, une de chaque côté d'un pignon hélicoïdal à la partie supérieure et une troisième au bas du rotor. Pour empêcher l'infiltration de vapeur dans les pièces de machines, de joints labyrinthes sont usinés de chaque côté du disque de la turbine et des collets de barbotage, qui empêchent le passage d'humidité, s'appuient sur l'extérieur des labyrinthes. Un déflecteur d'huile et une garniture d'huile sont aussi installés à la partie supérieure et à la partie inférieure respectivement. Pour assurer le jeu axial, un collet de butée est posé à la partie inférieure et à côté d'un déclencheur de survitesse à double anneau. Un arbre d'entraînement auxiliaire, mis en train par un simple pignon hélicoïdal est monté au bas de l'appareil.

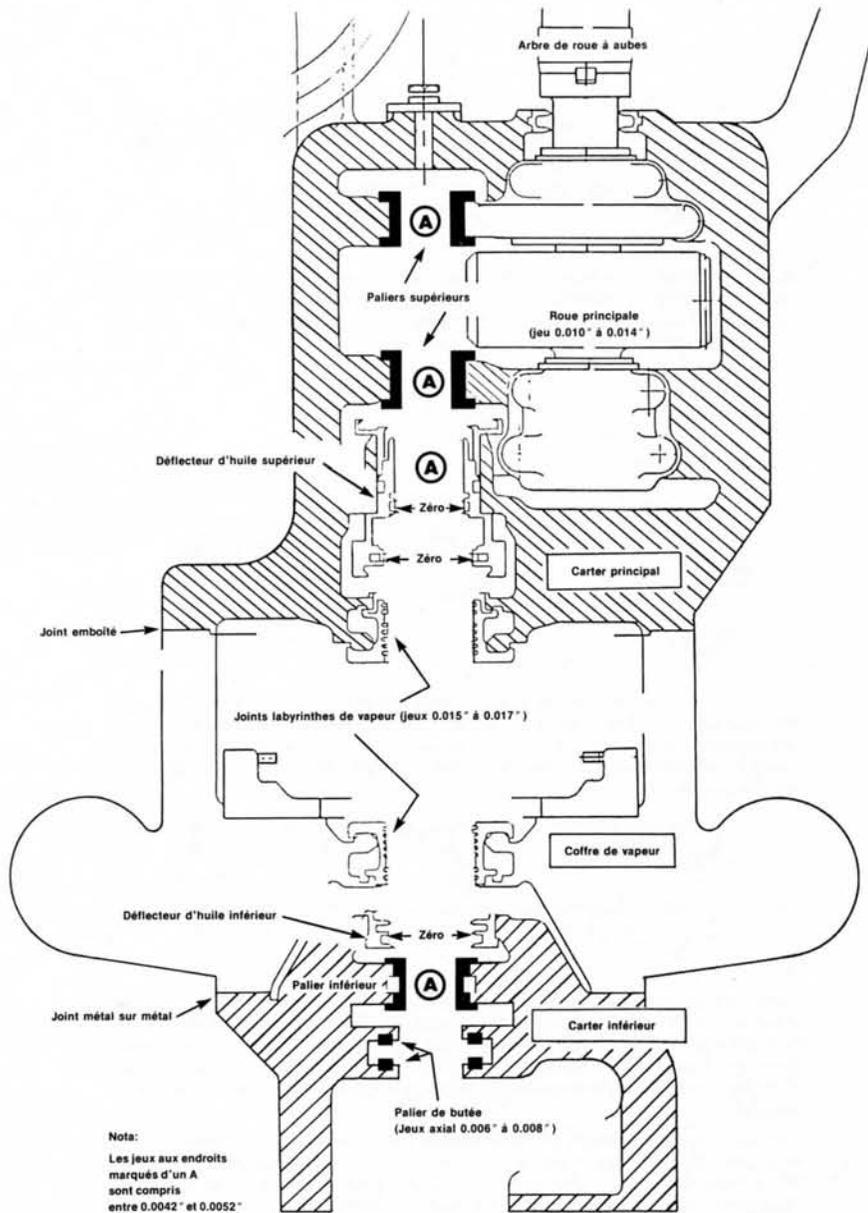
Fig. 2. Enveloppes de turbo-soufflante Y-100 avec rotor déposé
— 3 enveloppes et 2 joints

Il importe de constater la présence des deux joints qui relient les trois enveloppes. Le joint supérieur est emboîté et celui du bas ne l'est pas et ne comporte que deux boulons de fixation pour assurer son positionnement dans le plan horizontal. La disposition à trois paliers est aussi d'une importance capitale. Les paliers supérieurs de chaque côté du pignon se trouvent dans la partie supérieure du réducteur, mais le palier inférieur, à l'autre extrémité, loge dans la partie inférieure du réducteur. Des déflecteurs d'huile, des garnitures étanches et des labyrinthes sont aussi montés dans les enveloppes.

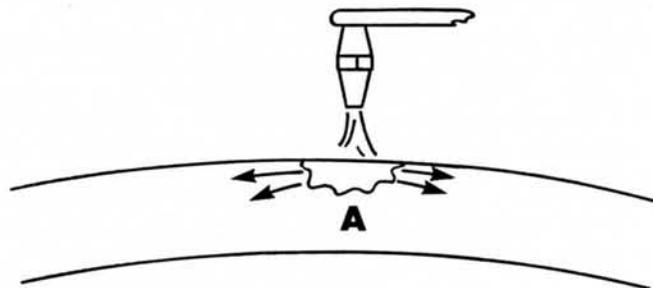
Supposons l'arbre d'un rotor déformé par flexion (A).

Une petite surface du côté convexe du pli est chauffée au chalumeau. La surface sous le chalumeau se réchauffe et se dilate (elle s'allonge). (Autrement dit, si on enlevait la source de chaleur à cette étape-ci, la zone chauffée reprendrait sa forme initiale.)

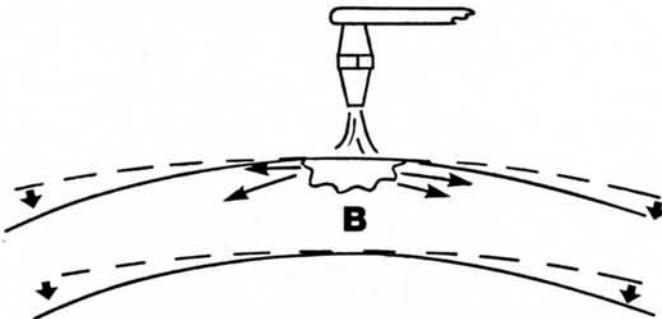
À mesure que la surface se dilate (B), des forces s'exercent sur la masse non traitée et le rotor tend à fléchir davantage. Les contraintes sont alors induites dans le matériau non traité, mais dans une direction opposée; le matériau non chauffé est alors sous contraintes.

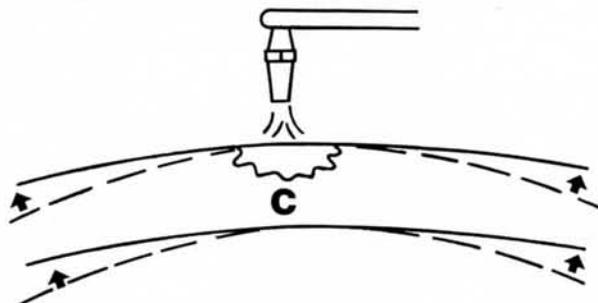
À mesure que la chaleur est appliquée (C), la zone du point chaud s'approche du point de fluage plastique et perd ainsi sa résistance à la traction. Les forces générées par le point chaud disparaissent. Les contraintes résiduelles dans le matériau non chauffé du rotor replace l'arbre dans son état initial de fléchissement.

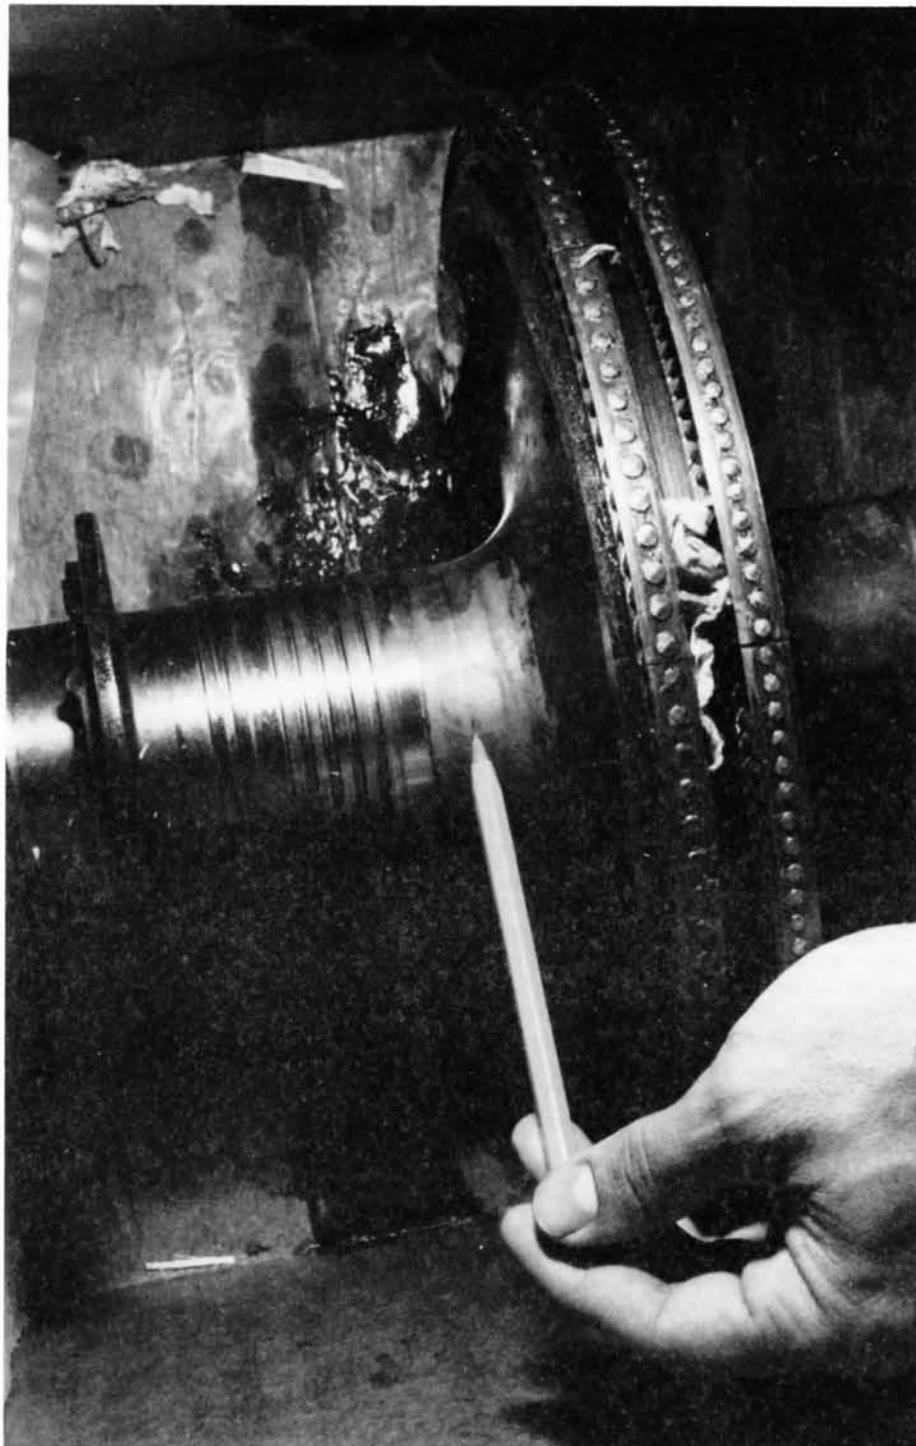
Fig. 4. Un procédé de décapage au bain d'acide a servi à révéler ce point chaud.

La présence de martensite n'a pu être confirmée que par un examen au microscope. Une section découpée dans un point chaud (à ce moment, un rotor endommagé était disponible pour un essai destructif), fut polie et décapée dans un bain d'acide. Au microscope, on observa les irrégularités très visibles dans la microstructure (fig. 6). Les zones au centre du point chaud furent identifiées comme étant de la martensite. En plus de présenter des fortes contraintes résiduelles,

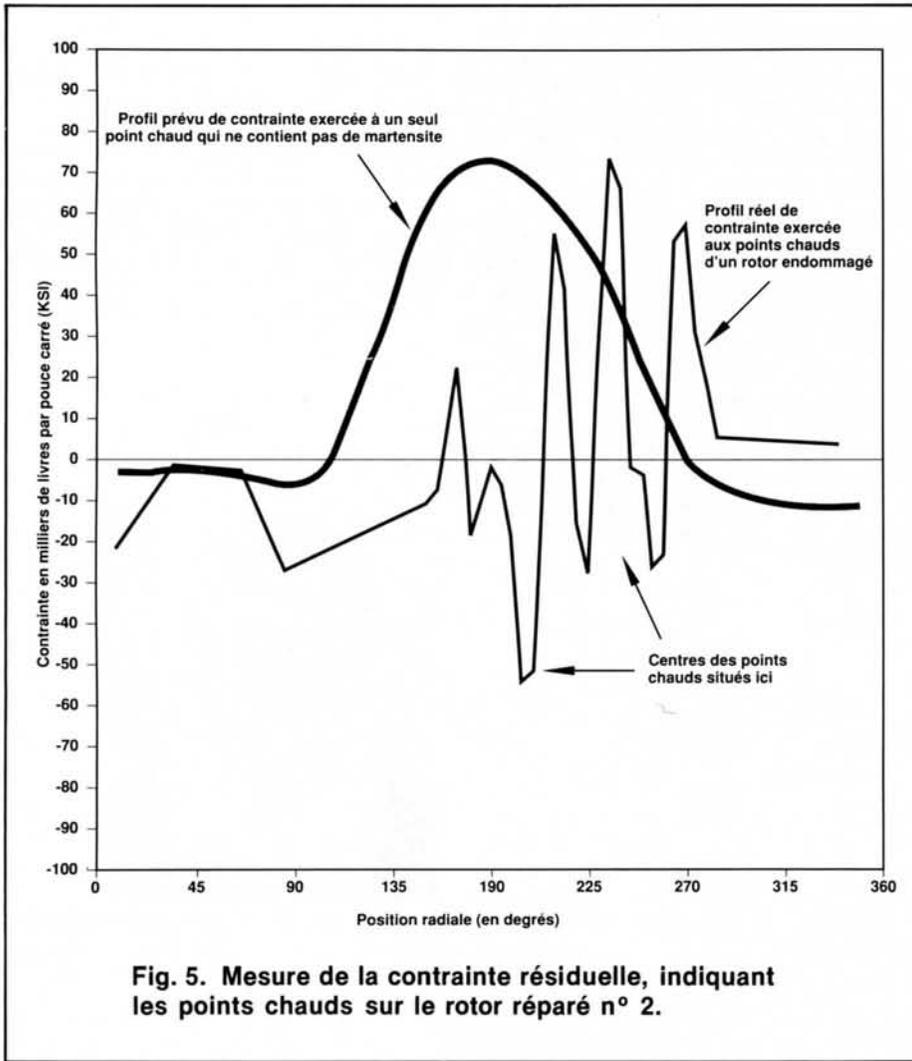
Fig. 5. Mesure de la contrainte résiduelle, indiquant les points chauds sur le rotor réparé n° 2.

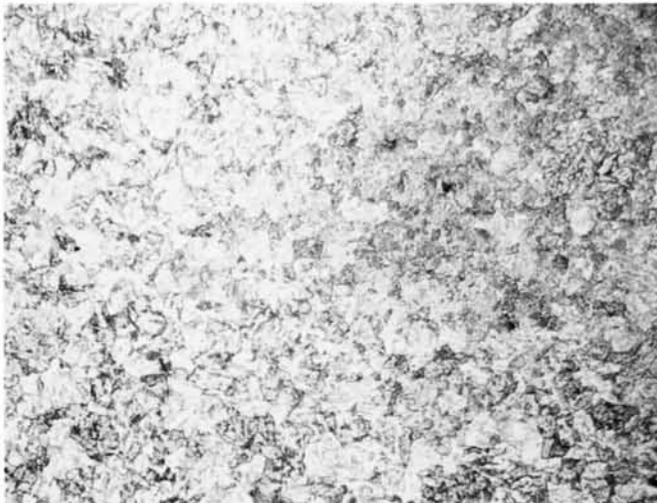
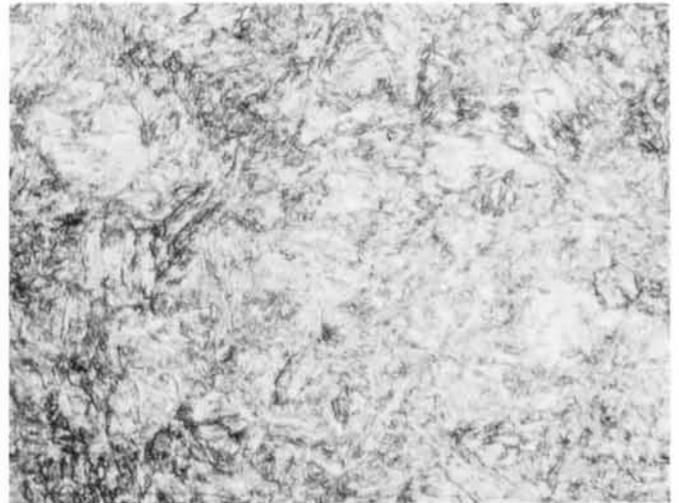
Microstructure saine
d'un acier au carbone
(Grossie 500 fois)

Début du changement
d'état de la
microstructure

Fig. 6. Microstructure d'un point chaud

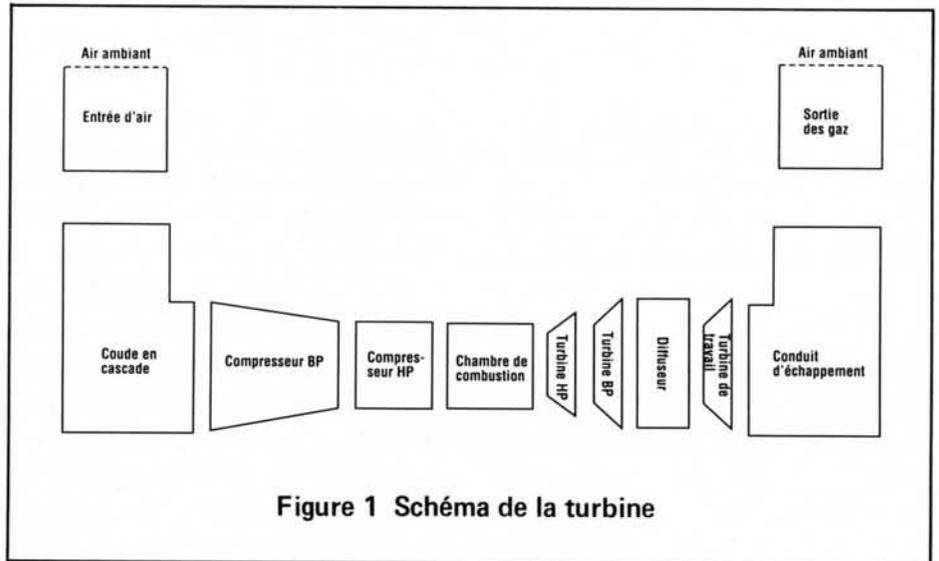
Figure 1 Schéma de la turbine

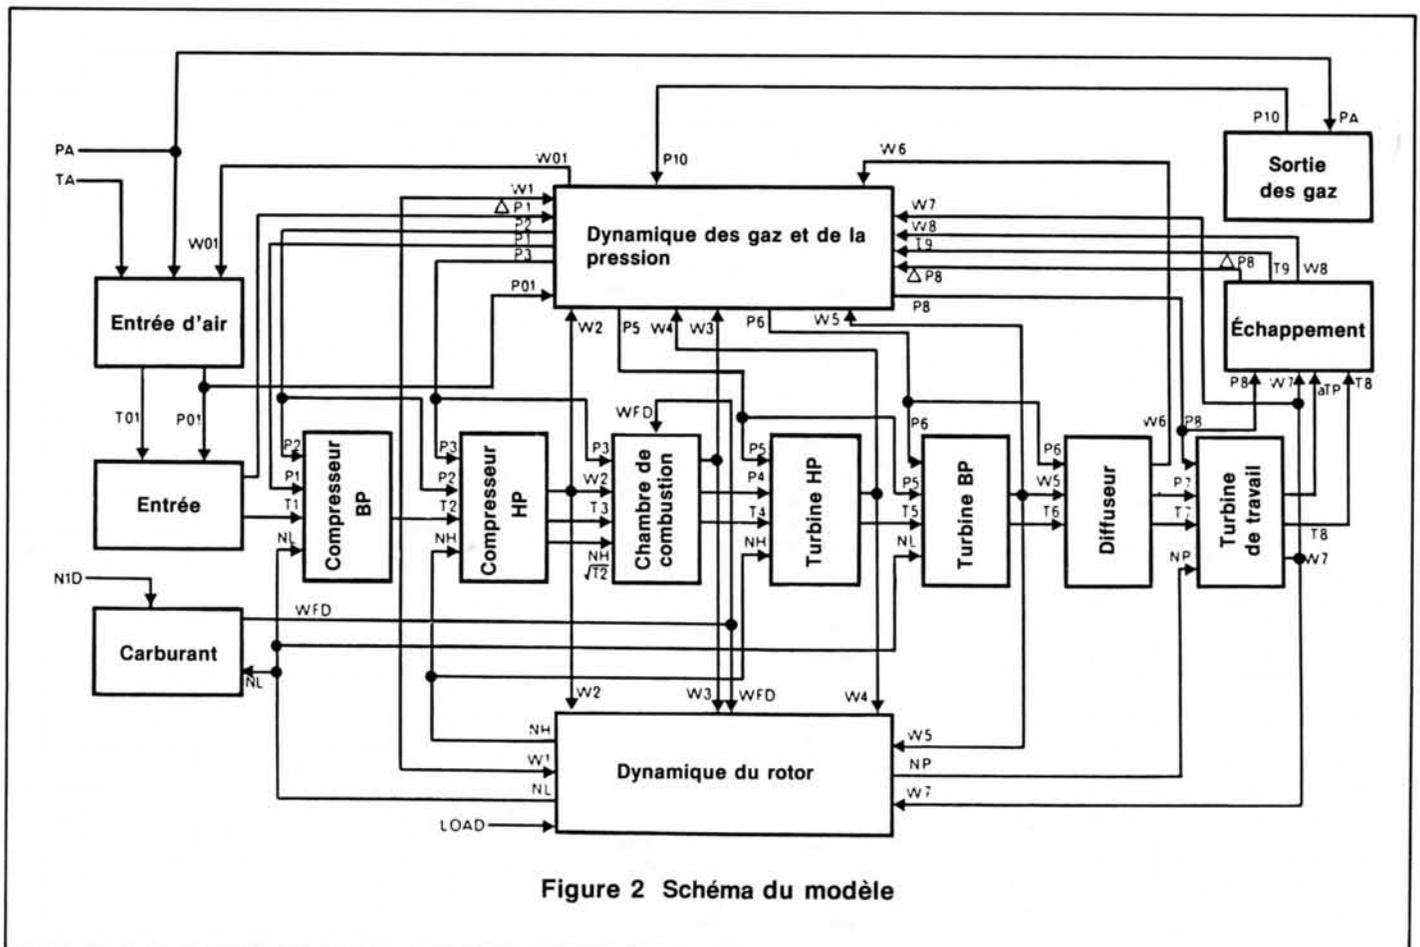
Figure 2 Schéma du modèle

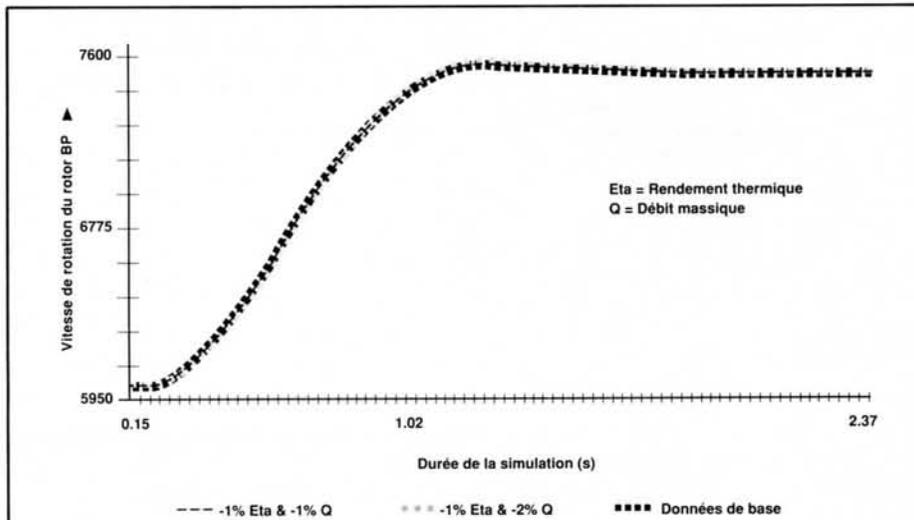
Figure 3 Superposition des réponses de la vitesse de rotation du rotor BP causé par des détériorations du compresseur BP

Les réponses des paramètres sont d'abord analysées en superposant les courbes représentant les résultats de chaque simulation à la courbe représentant la réponse d'une turbine sans déféctuosité (données de base). L'exemple de la *figure 3* illustre la superposition des données de base et des réponses de la vitesse de rotation du rotor en fonction de deux combinaisons de diminution du rendement thermique et du débit massique du compresseur basse pression (BP). Mais cet exemple n'illustre pas très bien l'utilité de l'approche quantitative, car à cause de l'échelle utilisée, il y a très peu de différence entre les résultats des simulations. Cela soulève le problème de la façon de présenter les réponses des simulations en régime transitoire de manière à ce qu'elles puissent être analysées immédiatement.

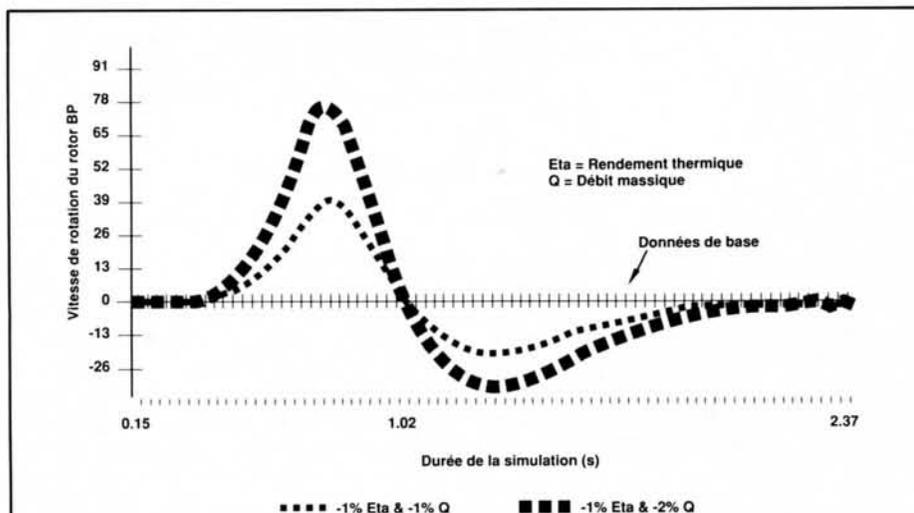
Figure 4 Comparaison directe, avec les données de base, des réponses de la vitesse de rotation du rotor BP causé par des détériorations du compresseur

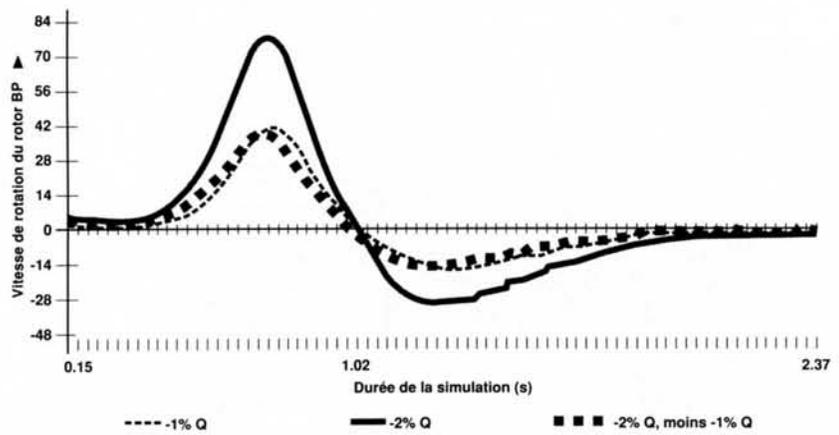
Figure 7 Comparaison des vitesses de rotation du rotor BP causées par des diminutions du débit massique du compresseur BP

ses obtenues lors de la simulation des diminutions de un et deux pour cent du débit massique du compresseur BP en fonction des données de base de la vitesse de rotation du rotor BP. La courbe qui a été ajoutée pour indiquer la différence entre ces deux réponses suggère l'existence d'une correspondance. Ce résultat, qui établit l'existence d'une relation linéaire entre les réponses obtenues par suite de détériorations successives, suggère que les réponses en régime transitoire peuvent être utilisées pour identifier des tendances dans le rendement de la turbine et ainsi contribuer à des analyses de ces tendances.

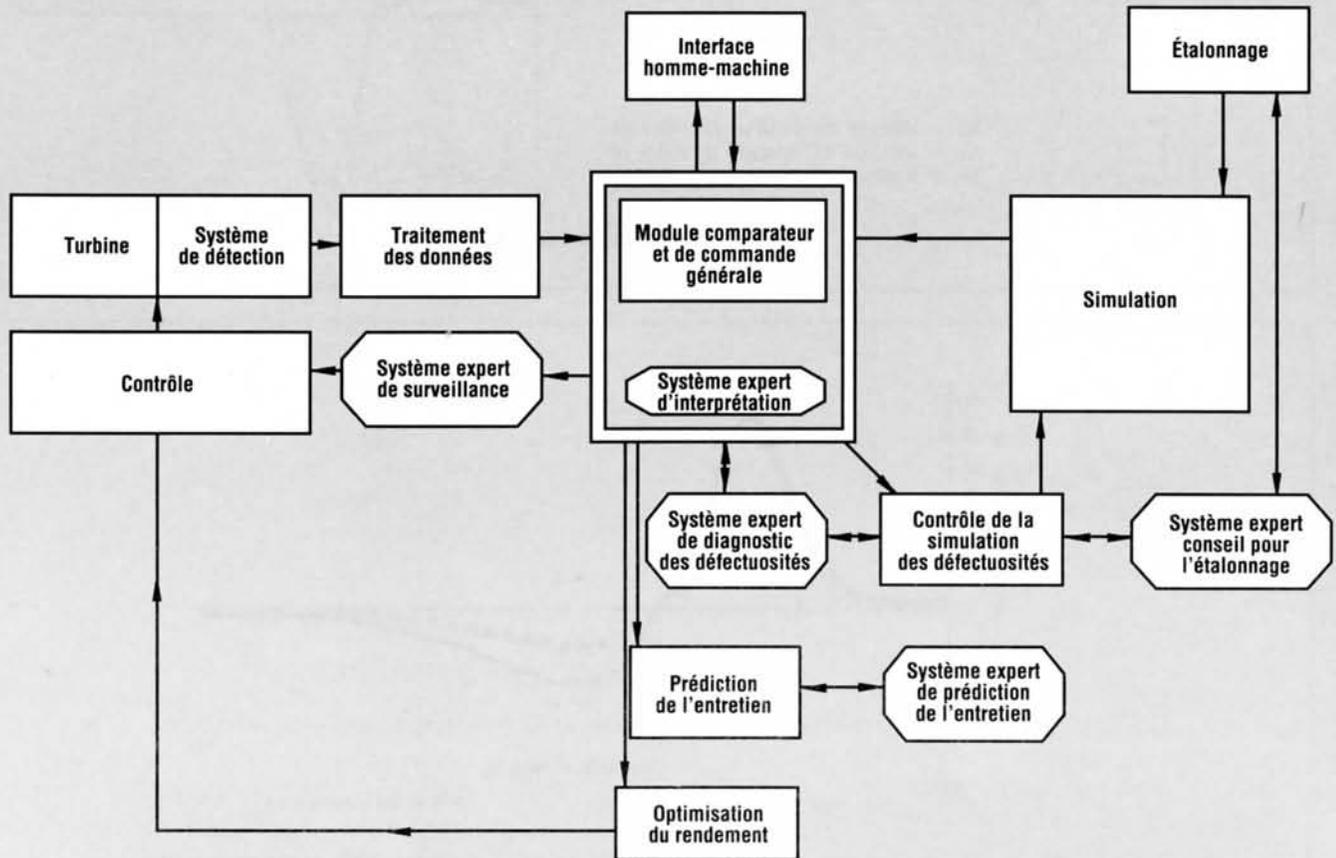
Figure A Conception d'un système avancé de contrôle de l'état et du rendement des turbines

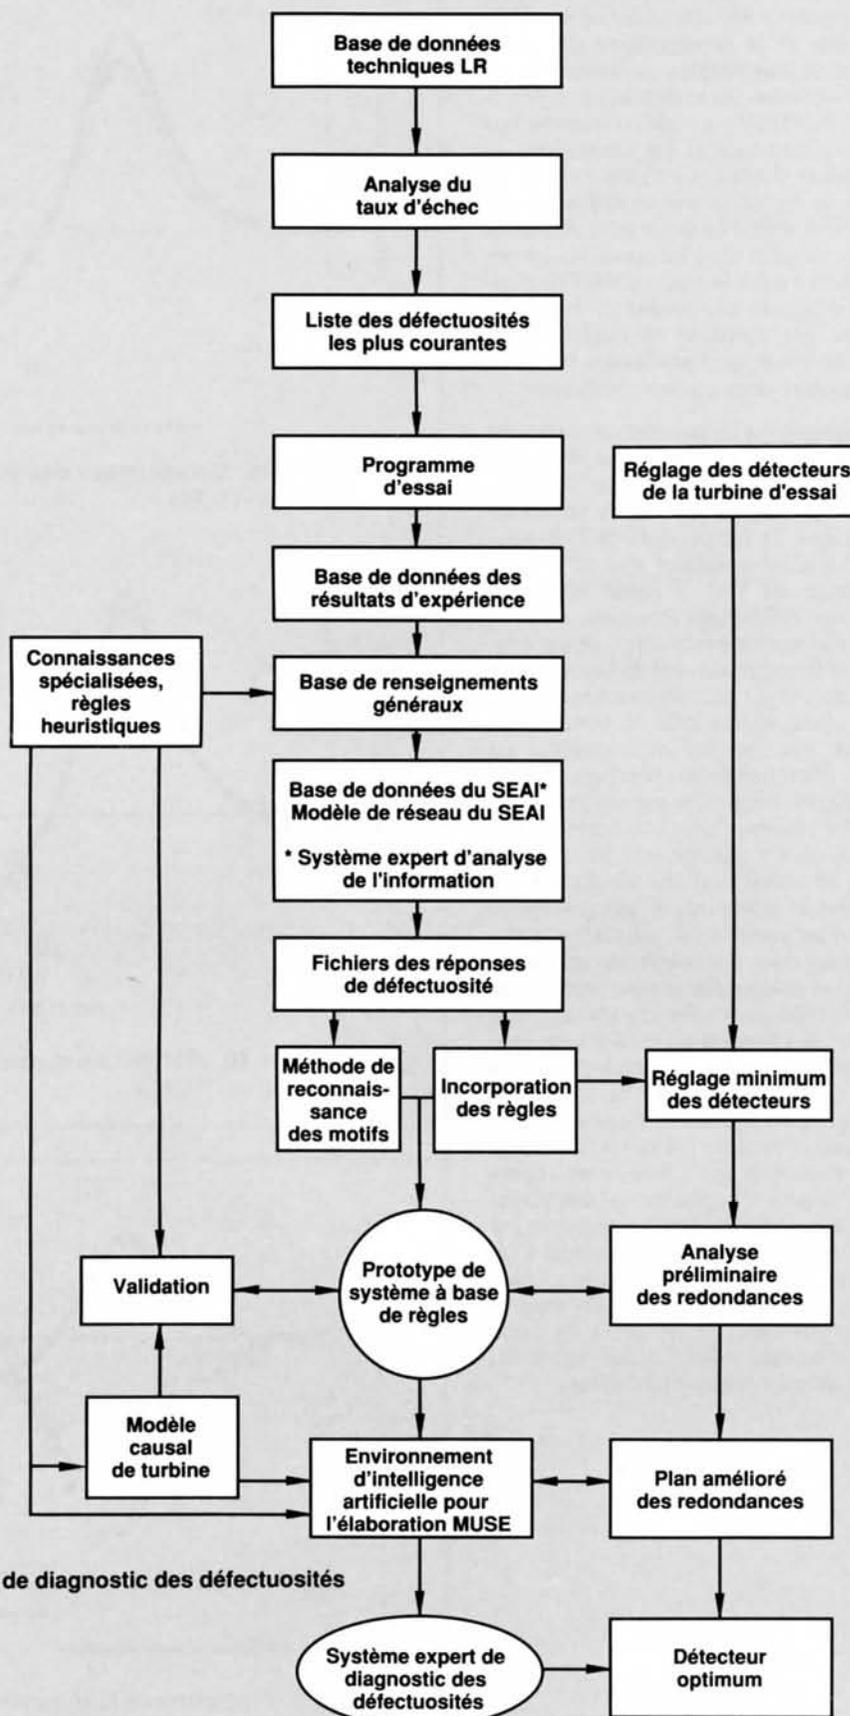
Figure B Élaboration d'un système expert de diagnostic des défauts

L'élaboration du système (voir organigramme à la *figure B*) est basée sur la création d'une base de données de résultats d'expérience avec liens de correspondance entre les symptômes et les défauts des turbines, obtenus grâce à une modélisation poussée et à des essais.

Cette base de données est ensuite améliorée par l'ajout de connaissances spécialisées pour créer une base de renseignements généraux. Les fichiers d'expérience reflètent l'effet qu'exerce la matrice de défauts choisie sur les systèmes de détection. Dans le premier prototype de système à base de règles, des règles de production (ST/ALORS) ont été créées pour chaque défaut à l'intérieur du sous-système de la turbine.

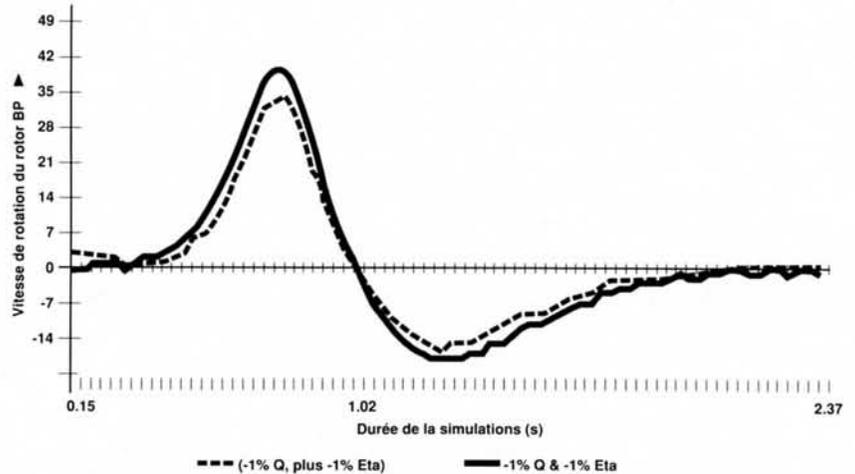
Figure 8a Comparaison des défauts du compresseur BP, -1% Q et -1% Eta

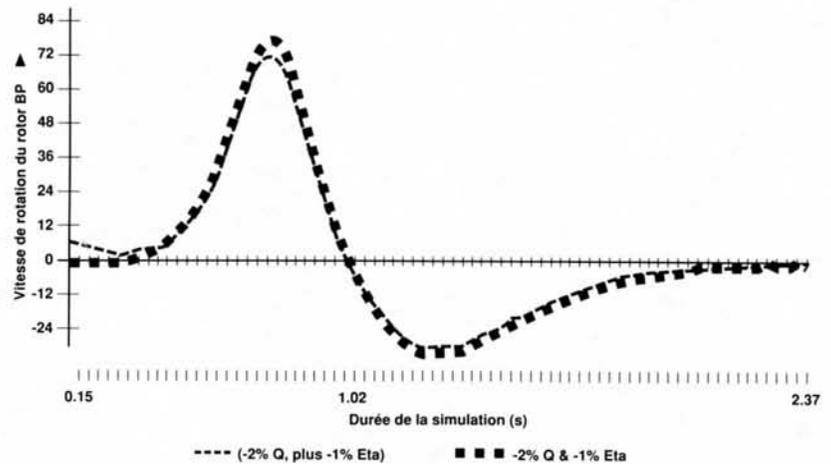
Figure 8b Comparaison des défauts du compresseur BP, -2% Q et -1% Eta

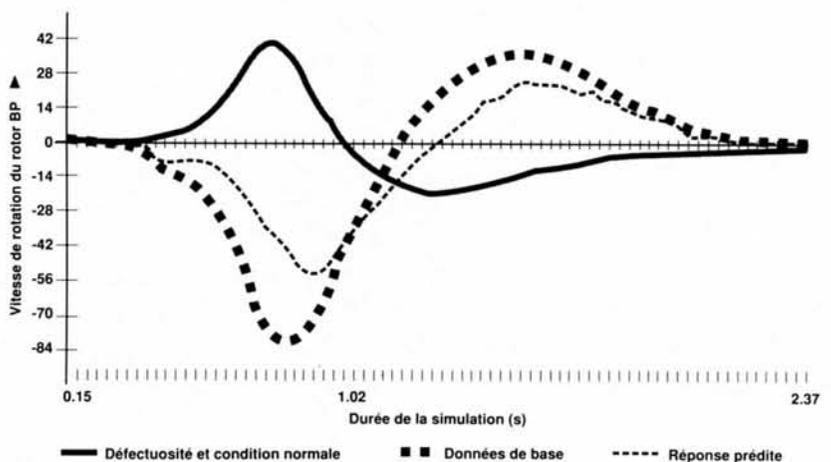
Figure 9 Prédiction de la réponse de la vitesse de rotation du rotor BP face à une défécuosité à l'extérieur des paramètres de conception

Une simulation de paramètres extérieurs aux conditions de conception est nécessaire pour déterminer si la réponse de la turbine en régime transitoire est sensible aux changements dans la température de l'air extérieur. On a pu constater que lorsque la température de l'air d'entrée varie, on obtient des différences marquées dans les réponses à tous les paramètres, ce qui confirme que le comportement de la turbine en régime transitoire est influencé aussi bien par les changements dans la température ambiante que par les défauts. La méthode d'analyse de données hors conception, basée sur l'approche par superposition, prédit des réponses hors conception à une défécuosité. En superposant les résultats obtenus en comparant des simulations de paramètres de conception et hors conception aux résultats obtenus par simulation d'une défécuosité dans des conditions normales, en fonction de données de base précises, on obtient la réponse prédite apparaissant à la *figure 9*. Cette réponse est ensuite comparée aux résultats obtenus par simulation d'une défécuosité à l'extérieur des paramètres de conception (voir *figure 10*). Le peu de différence entre la réponse prédite et la réponse simulée démontre que l'analyse en régime transitoire peut s'appliquer sur des plages d'utilisation variables grâce à l'approche par superposition. Ces résultats permettent d'éliminer les algorithmes détaillés de correction des paramètres d'un système de contrôle de l'état des turbines. La puissance de calcul nécessaire est donc réduite, ce qui rend moins coûteux un tel système de contrôle.

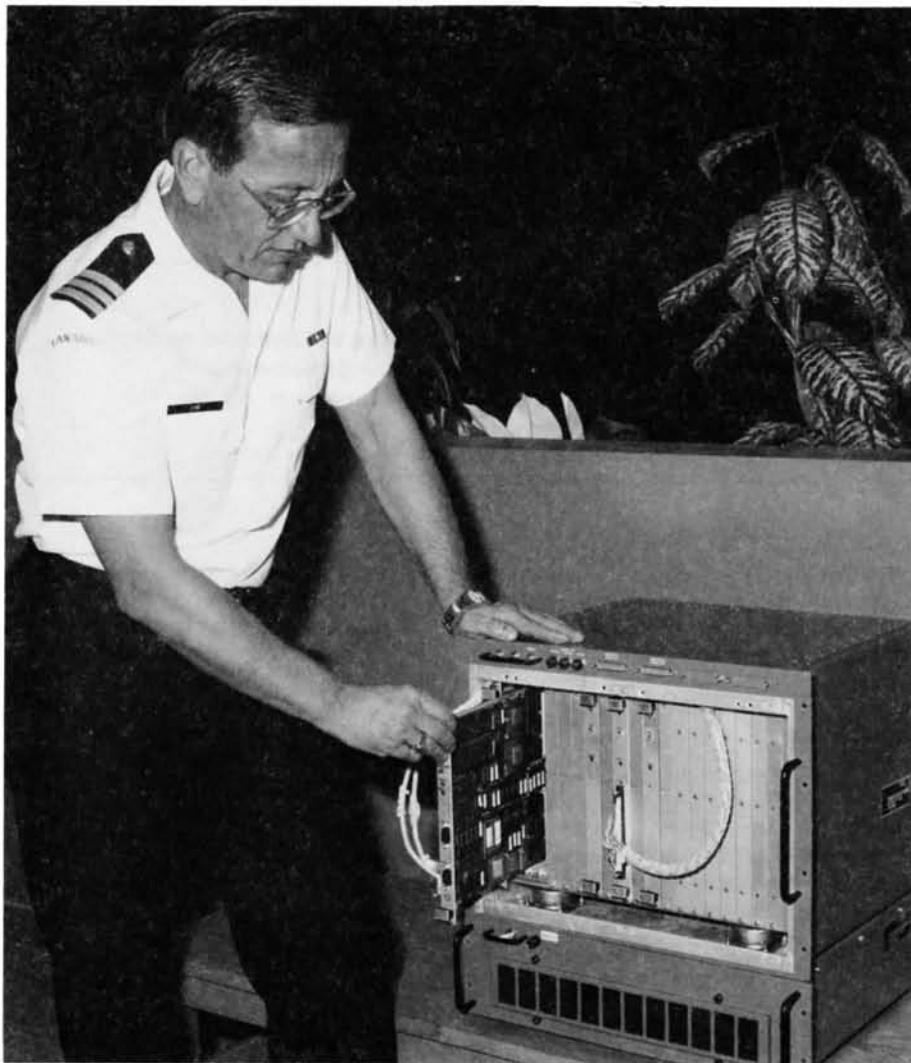
L'ordinateur AN/UYK-505 est une variante canadienne de l'ordinateur standard AN/UYK-20 de la U.S. Navy. Le AN/UYK-502 est un modèle plus lent et moins cher du 505. Ces appareils sont des micro-ordinateurs 16 bits à architecture fermée et 512 kilo-octets de mémoire paginée seulement. Ce type d'architecture a fait surface sur le marché il y a vingt ans, mais a été rapidement écarté par la plupart des constructeurs à cause de ses limites en gestion de la mémoire. L'architecture est aujourd'hui unique aux UYK-502 et 505 de la marine canadienne et aux UYK-20 et 44 de la U.S. Navy. Ces ordinateurs sont programmés en CMS-2, langage spécifique aux applications militaires.

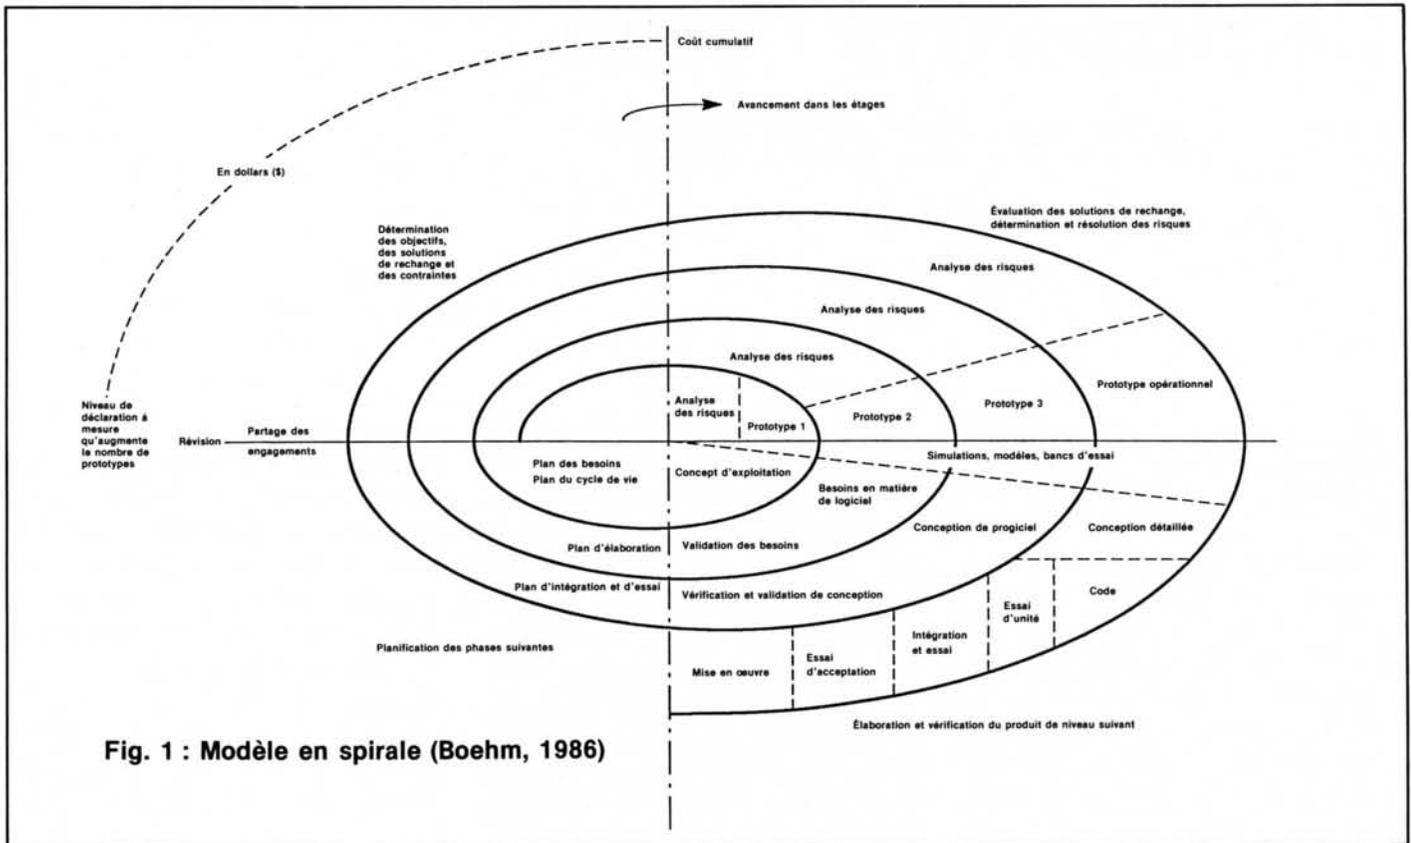
Fig. 1 : Modèle en spirale (Boehm, 1986)

Au cours des discussions, il a été souvent question de la norme *DOD-STD-2167A* et de son modèle d'élaboration. On a fait observer que le modèle de l'échelonnement de la présentation et de l'examen des documents s'écartent des méthodes efficaces de conception de systèmes. Le modèle d'élaboration
