# Revue du Génie maritime

Automne 2009/Hiver 2010

- Enquête sur les pannes des groupes électrogènes à moteur diesel des frégates de classe *Halifax*
- NCSM *Kootenay* — 40 années de leçons
- Un nouvel appareil respiratoire autonome pour la Marine canadienne

Édition N° 65

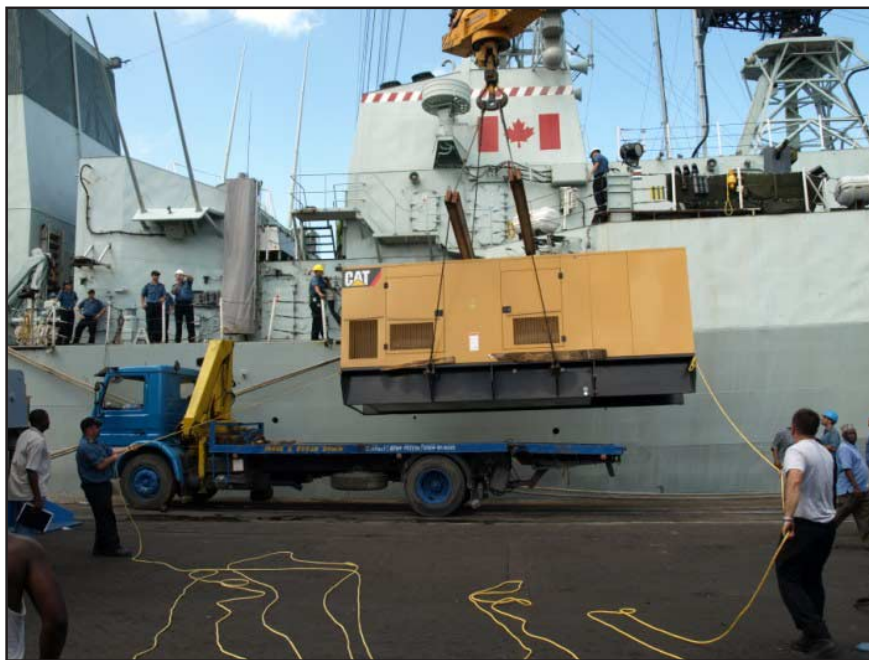
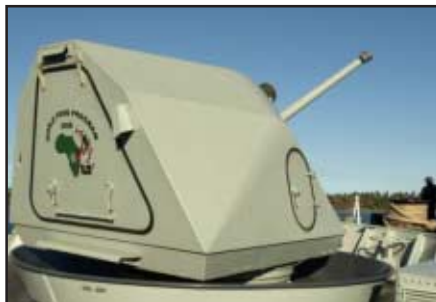
NCSM *Ville de Québec* se prépare à installer l'un des deux électrogènes à moteur diesel à Dar es Salaam en Tanzanie lors d'un déploiement en support du programme alimentaire mondial des nations unies. « Lucky Luke » en vedette sur l'abris de canon. (Photos courtoisie de l'auteur)

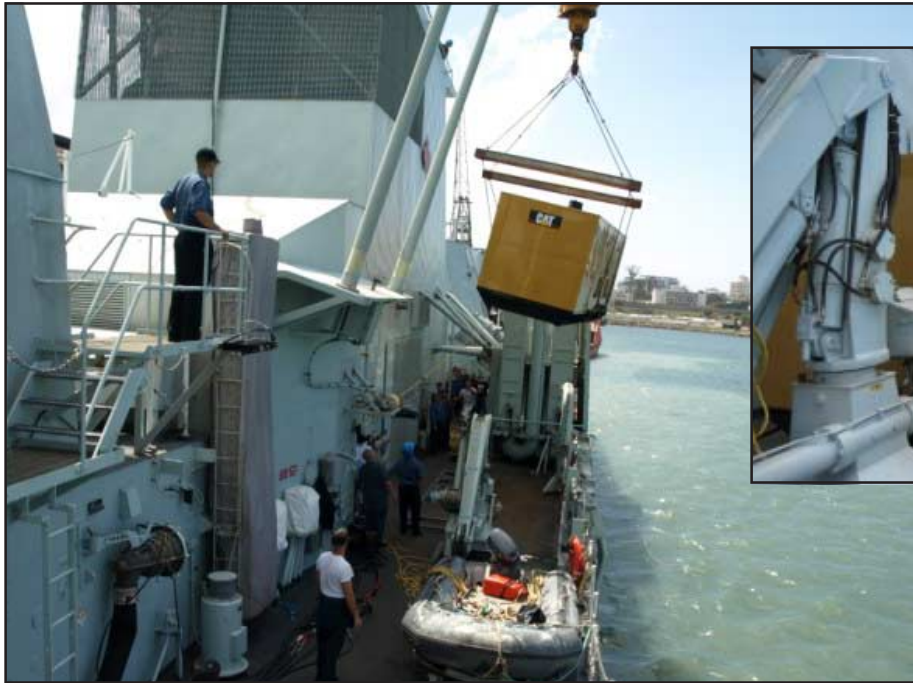
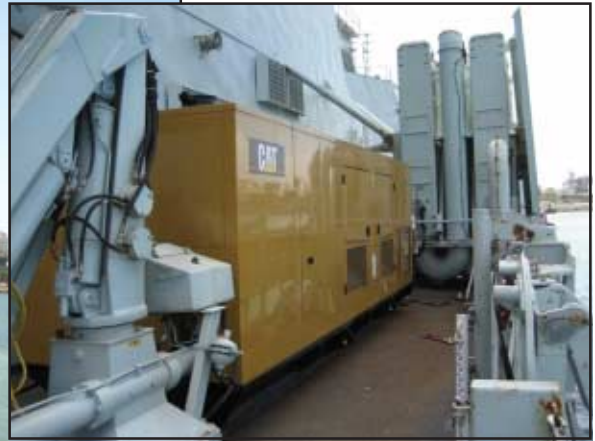
**Les contraintes d'espace à bâbord, un mécanisme de levage guère idéal et des problèmes d'espace libre près de la superstructure ont compliqués l'installation.**

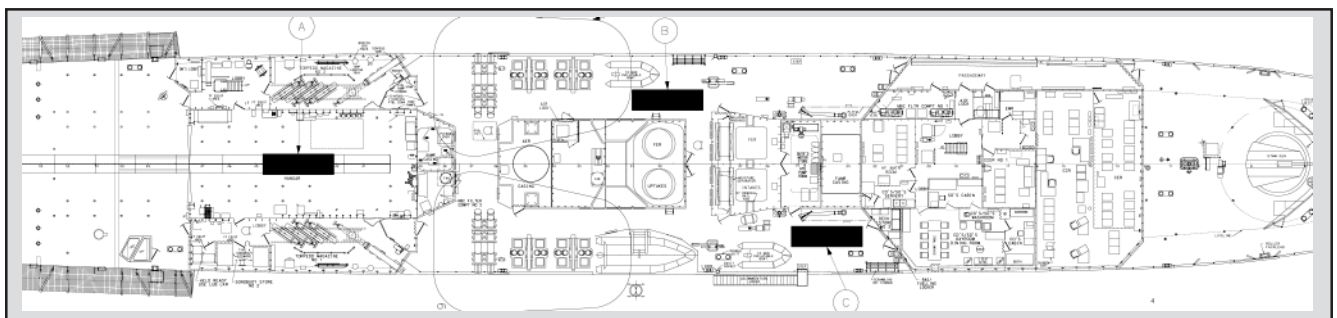
**L'installation de maintenance de la flotte Cape Scott et le responsable des Forces maritimes de l'Atlantique à Halifax ont fourni l'appui technique pour l'installation des moteurs. Les trois cases noires indiquent les endroits recommandés pour l'emplacement des moteurs. L'emplacement à gauche ne sera pas utilisé.**

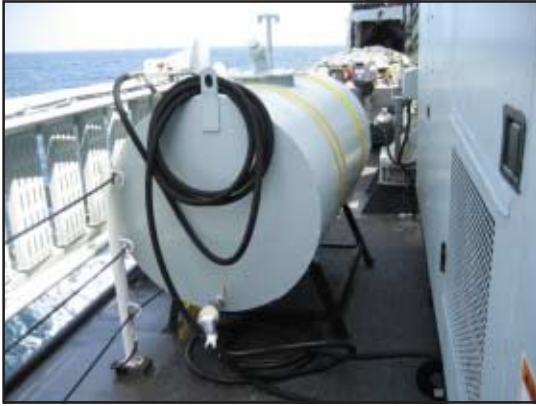
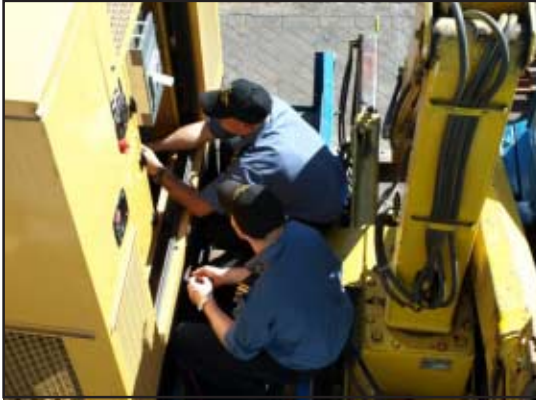
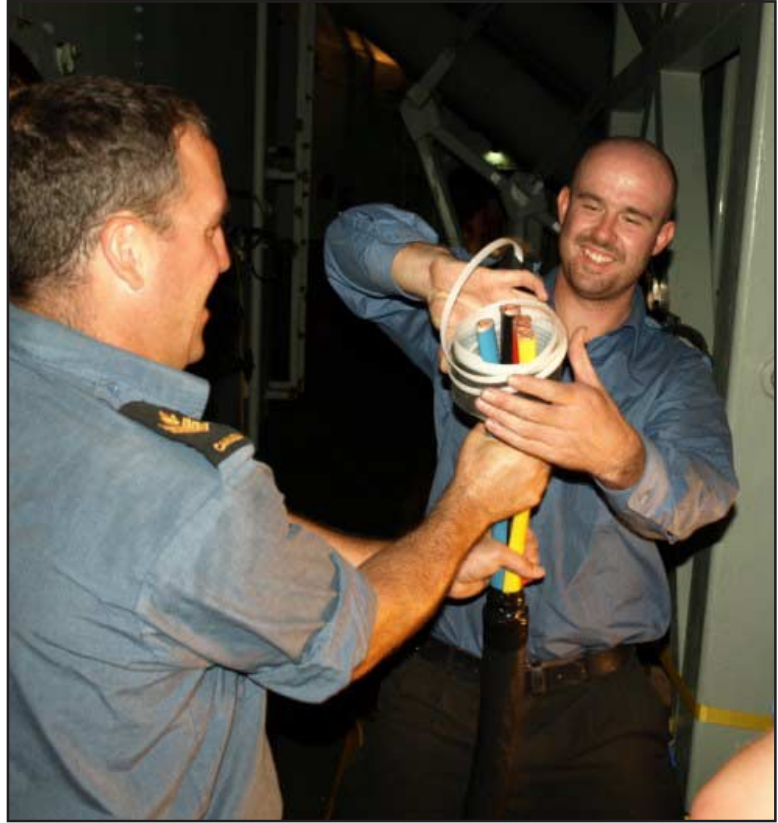
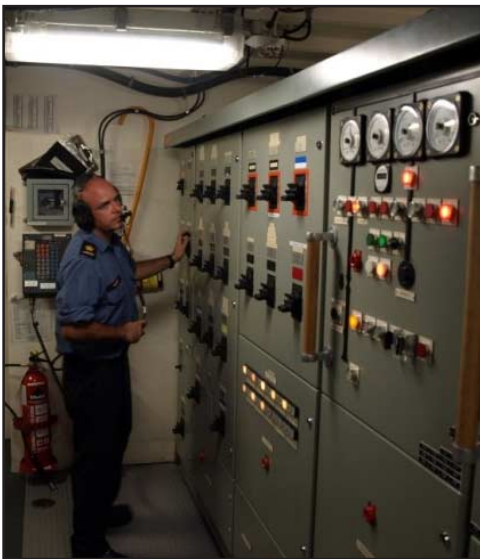
**Avec l'installation d'un réservoir d'essence extérieur et les derniers travaux électriques et essais le navire fût prêt à appareiller.**
