# Revue du Génie maritime

Septembre 1989

**RAST MK III**  
Une nouvelle  
génération de  
système de  
manoeuvre  
d'hélicoptère

RAST MK III — Une nouvelle génération de système de manoeuvre d'hélicoptère <i>par Cdr Ron Johnson</i> .....	6
Remplacement de l'hélice du <i>Huron</i> sous l'eau <i>par Lcdr Larry White</i> .....	11
Détermination des critères de réception après révision pour améliorer la fiabilité des moteurs électriques <i>par Italo Giangrande et W.A. Reinhardt</i> .....	15
Incident technique — <i>Une leçon</i> .....	21
Essai de dépose du moteur principal de la FCP <i>par Lt(M) Cliff Wardle</i> .....	22
L'entière responsabilité des systèmes est-ce la solution? <i>par Capt(M) Roger E. Chiasson</i> .....	24
La proposition d'une structure des groupes professionnels adaptée à la Marine des années 90 <i>par Cdr Roger Cyr</i> .....	27

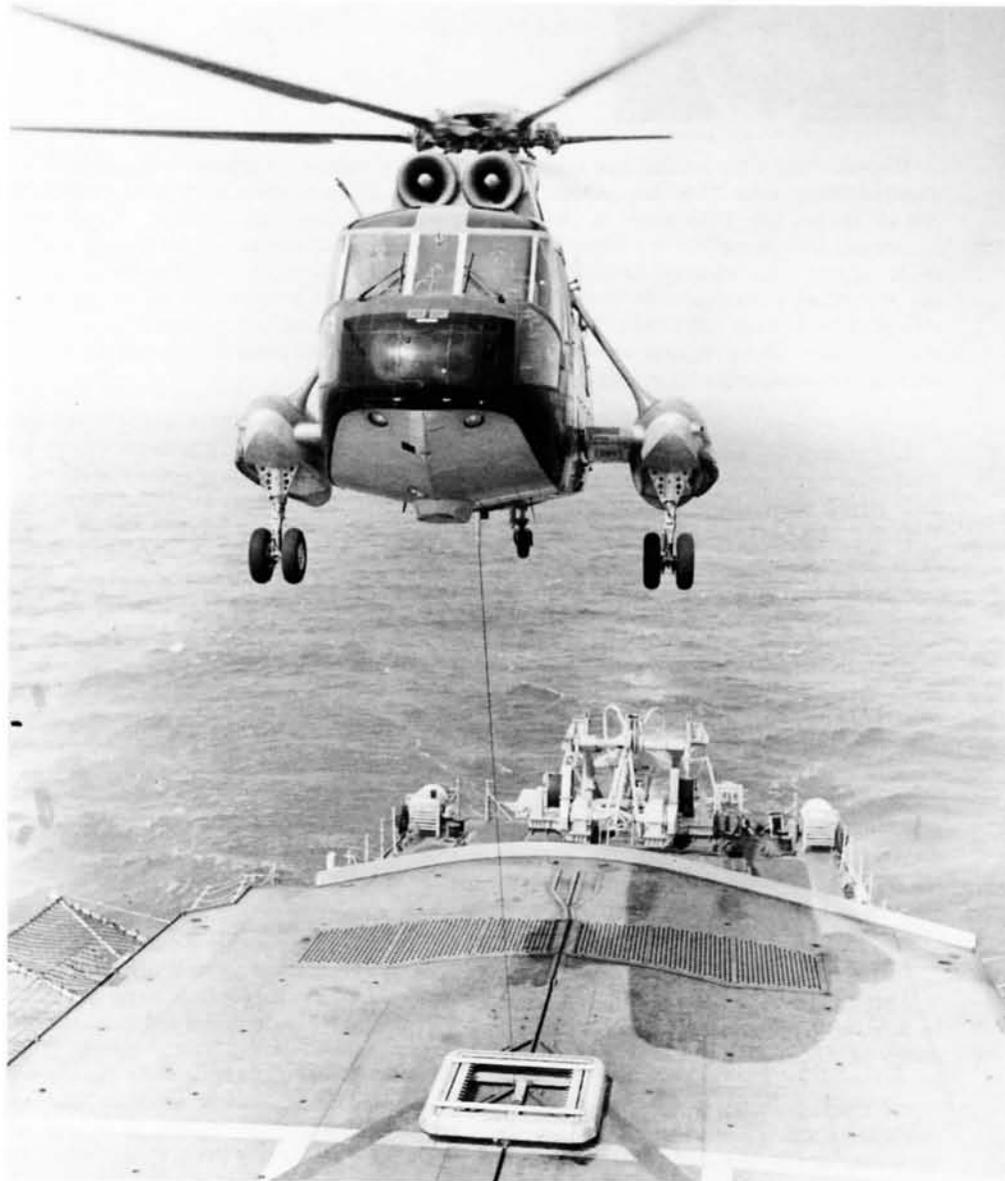
Figure 1. « Apponter au câble », inévitable avec le HHRSD, le RAST MK I et le CPF RAST, ne sera plus qu'un souvenir grâce au RAST MK III sans câble. (Photo MDN)

Le HHRSD permettait d'amarrer mécaniquement l'hélicoptère après son appontage, puis de l'aligner et de le faire rouler avec un personnel de pont réduit. Soit dit en passant, il est intéressant de remarquer que le « piège à ours » d'origine supposait un appontage non assisté et l'absence de câbles. Ce n'est que pendant les premiers essais que l'on a jugé que l'aire de capture était trop petite et qu'une certaine forme d'aide à l'appontage s'avérait nécessaire. L'addition d'un câble d'appontage n'a d'abord pas très bien été accueillie par les pilotes. Il a fallu un peu de temps avant que ceux-ci n'en viennent à accepter « d'être attachés par un câble » (voir fig. 1)

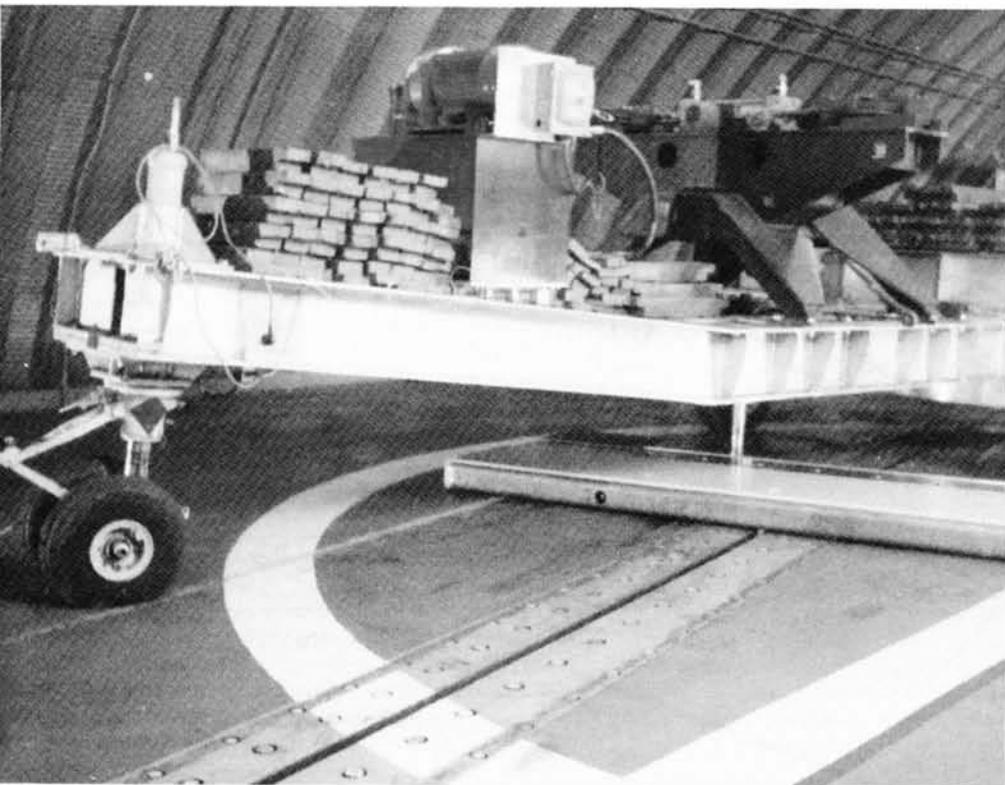
Figure 2. Maquette grandeur réelle du RAST MK III en cours d'essai chez Indal Technologies.

(voir fig. 2) ont alors convaincu le MDN des mérites de ce concept, et Indal s'est vu octroyer un contrat pour la conception, la mise au point et l'évaluation d'un modèle de conception avancée. Ce système, que Indal désignait toujours par le sigle ASIST, est devenu pour le MDN le RAST MK III.

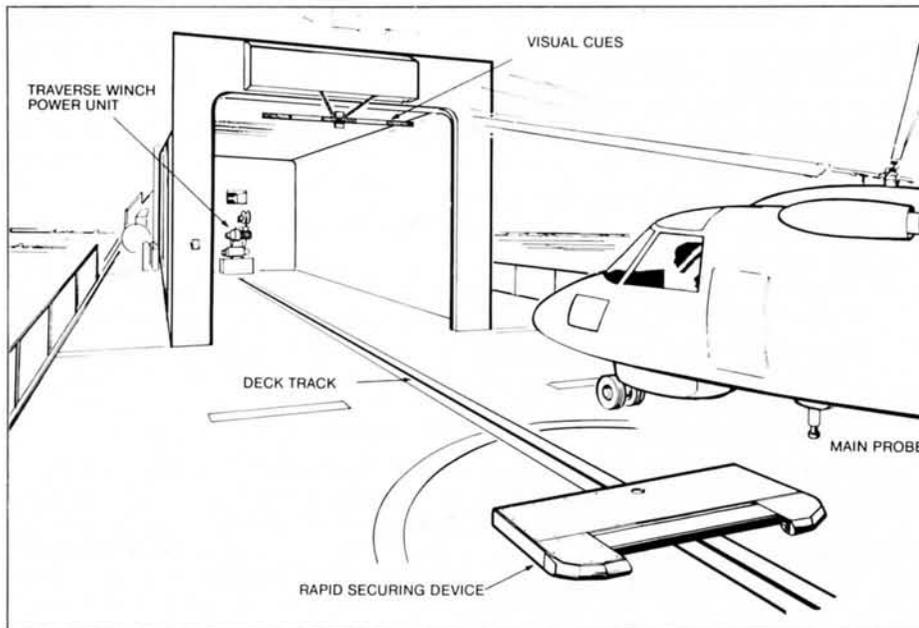
Figure 3. Composants du système RAST MK III.

Le RAST MK III (voir fig. 3) est fondamentalement composé de trois sous-systèmes principaux: le *dispositif d'amarrage rapide* (RSD), qui est un piège considérablement modifié permettant d'amarrer et de manoeuvrer l'hélicoptère; un *treuil de roulage à vitesse variable*, qui déplace le RSD longitudinalement le long du pont d'envol; et un *système de détection de position* (fig. 3a) distinct, qui permet au RSD de localiser automatiquement l'hélicoptère en vol stationnaire et de se positionner lui-même sous la sonde d'appontage. Le système comprend également un nouveau système de repères visuels amélioré pour le pilote (PVC) qui est jumelé à la barre d'horizon pour fournir au pilote une indication plus précise de sa position par rapport au pont d'envol et à la zone d'appontage, ainsi qu'un système de prédiction des mouvements du navire (SMP) qui aide le pilote à déterminer les moments propices pendant lesquels les déplacements du navire sont réduits au minimum.

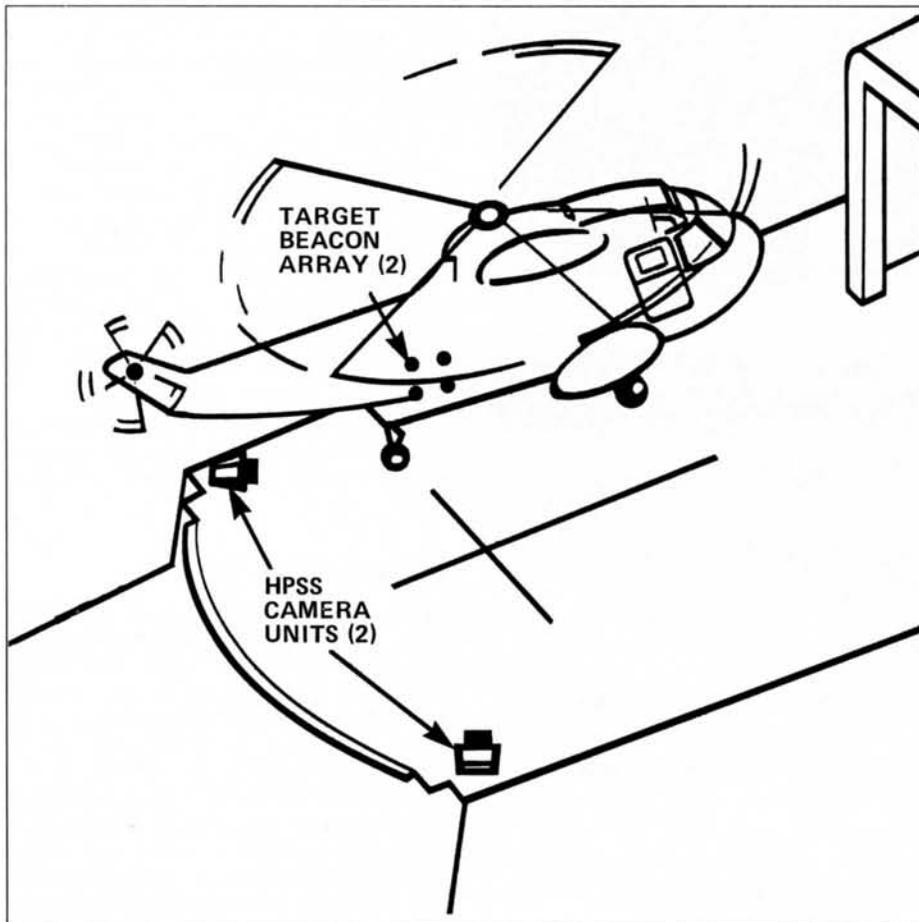
Figure 3a. Le système de détection de position.

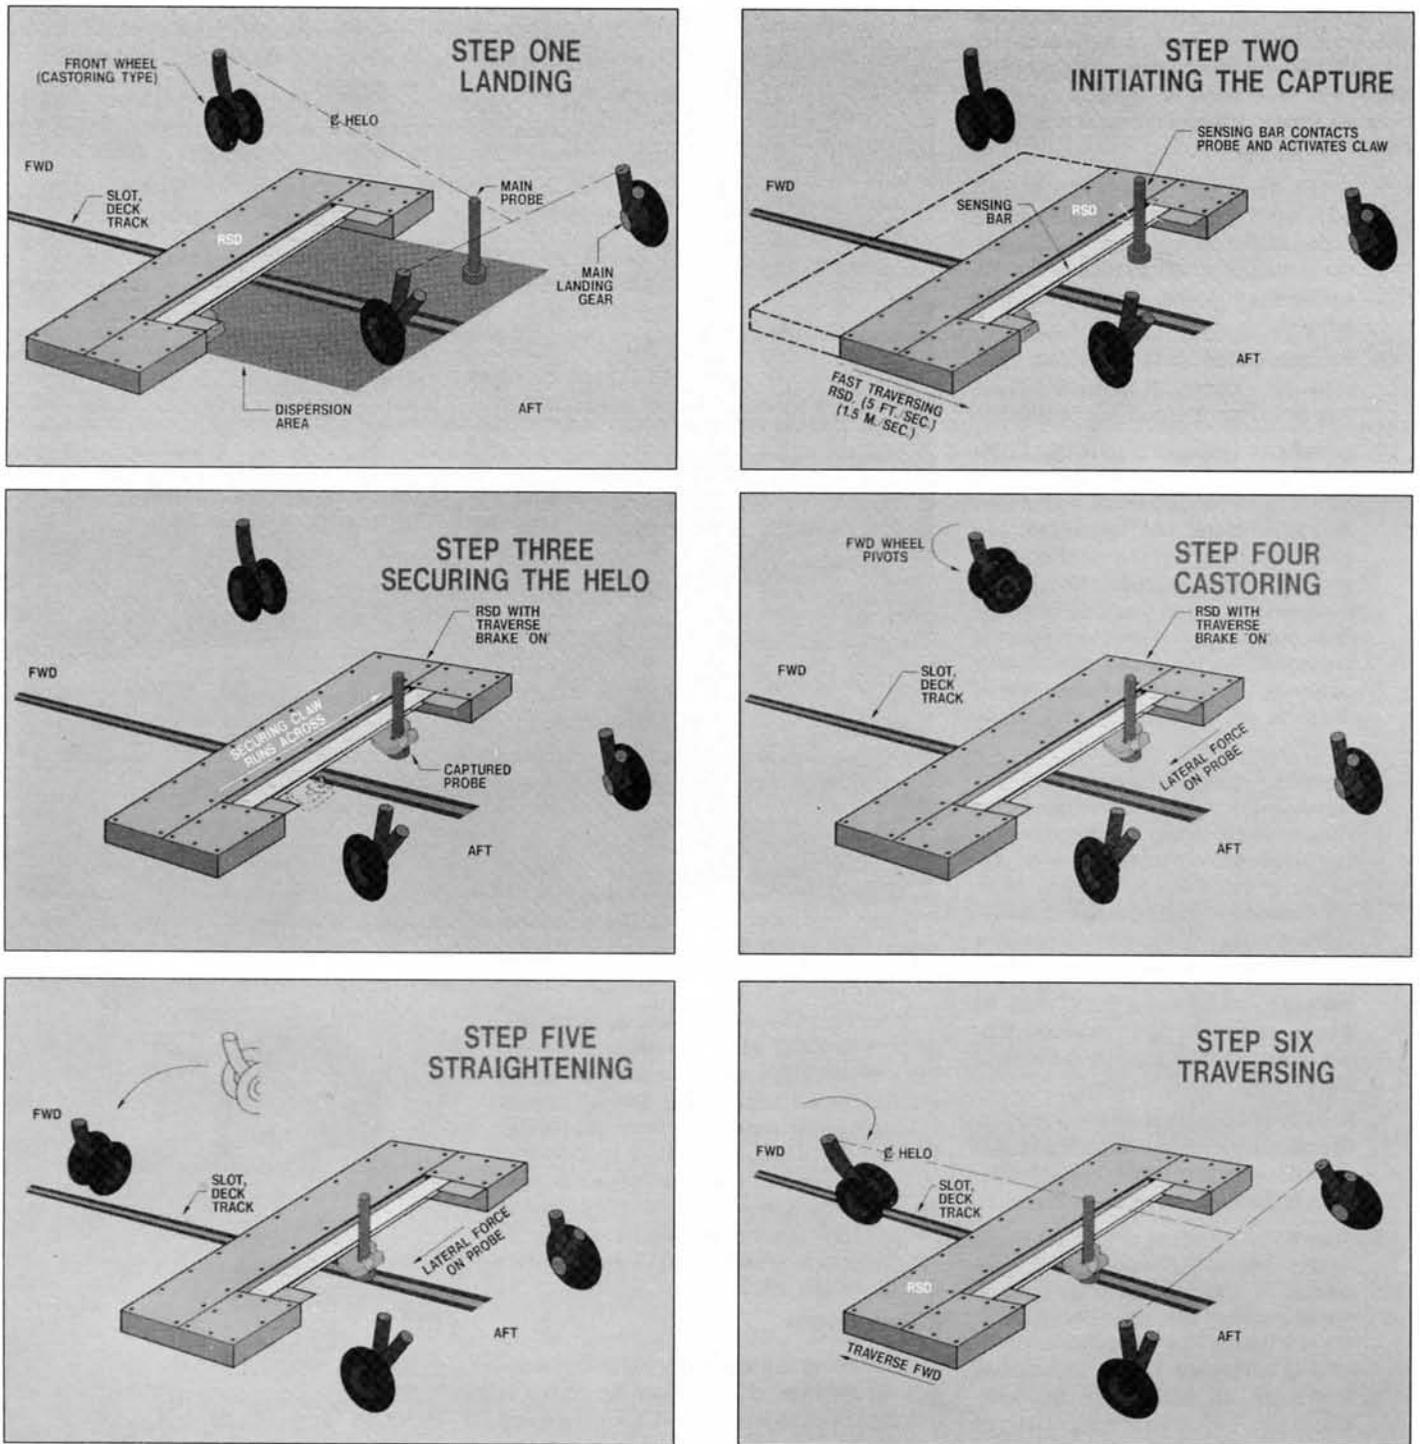
Figure 4. Les six étapes de fonctionnement du RAST MK III.

### Six étapes simples (voir fig. 4)

**Première étape: l'approche** — Ayant exécuté une approche normale conformément aux procédures normalisées, l'hélicoptère vole en stationnaire dans le voisinage du pont d'envol jusqu'à ce que l'officier d'appontage lui donne l'autorisation d'apponter. Dès réception de son autorisation, le pilote remonte se placer en stationnaire au-dessus du pont d'envol où deux capteurs à infrarouge dirigés vers le haut repèrent des balises fixées en permanence sur les côtés de l'hélicoptère et s'y verrouillent. Les capteurs fournissent un signal proportionnel au déplacement de la balise par rapport au centre du champ de vision du capteur, selon les axes transversal et longitudinal. Ce signal sert à commander un treuil de roulage autonome à commande électrique et à vitesse variable qui maintient la position du RSD à 500 mm ( $\pm 150$  mm), ou 1,5 pi ( $\pm 6$  po) de la position calculée du toucher de l'hélicoptère.

**Cinquième étape: l'alignement** — Une fois l'hélicoptère positionné, l'officier d'appontage peut maintenant l'aligner longitudinalement en continuant d'exercer une force latérale sur la sonde dans la direction appropriée.

**Sixième étape: le roulage** — Après avoir rapidement et facilement aligné l'hélicoptère, l'officier d'appontage n'a qu'à déplacer le même levier pour faire rouler l'hélicoptère jusqu'au hangar. De légères corrections à l'ali-

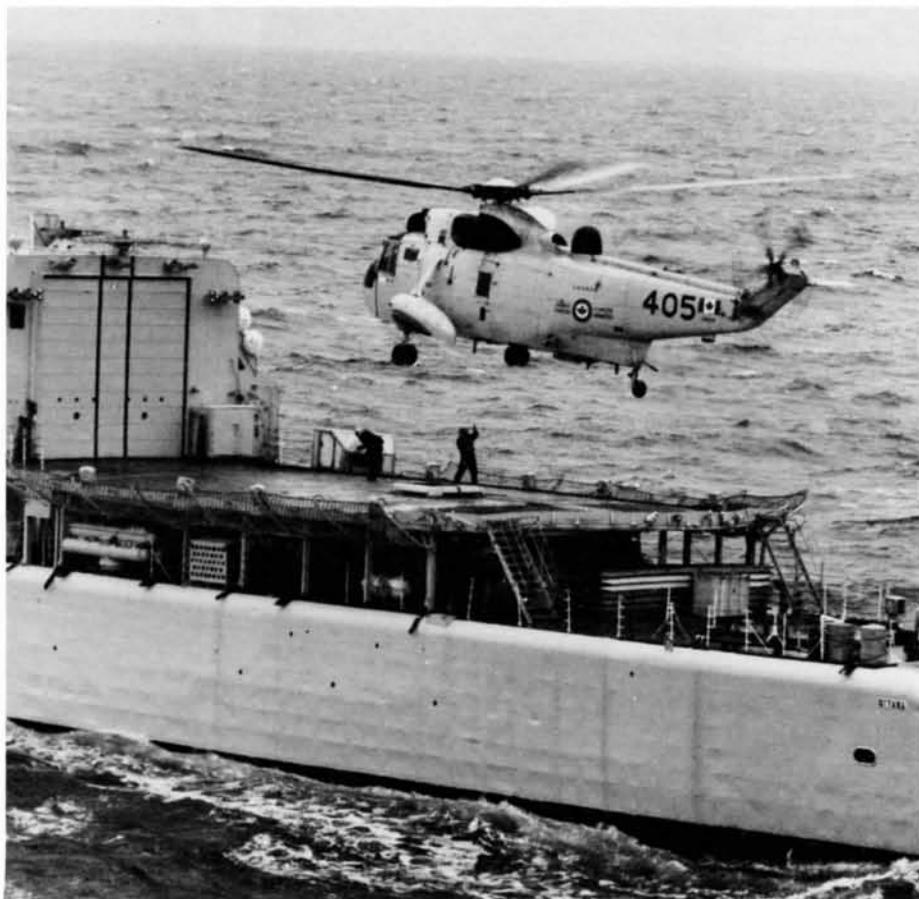
Figure 5. Le RAST MK III élimine la présence du personnel de pont pendant l'appontage et le décollage. (Photo MDN)

décollage que pour l'appontage, sont entièrement automatisées et elles ne présentent aucun risque pour le personnel de pont. Le RAST MK III élimine même la nécessité de recourir à une procédure spéciale pour mettre l'hélicoptère à la masse (voir fig. 5).

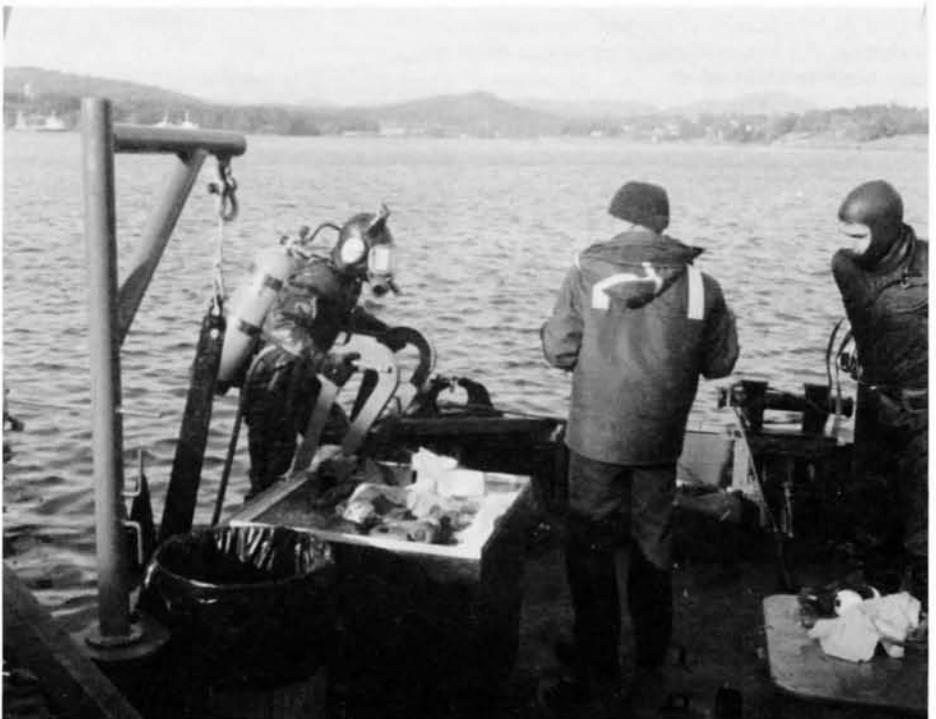
Figure 1. Les plongeurs M1 Frew et LS Brewka changent de réservoirs alors qu'ils se préparent à effectuer une autre plongée sur le *Huron*. Les casques de communication sous-marins et l'équipement vidéo monté sur la coque ont rendu le travail de remplacement de l'hélice plus facile pour les plongeurs et le responsable.

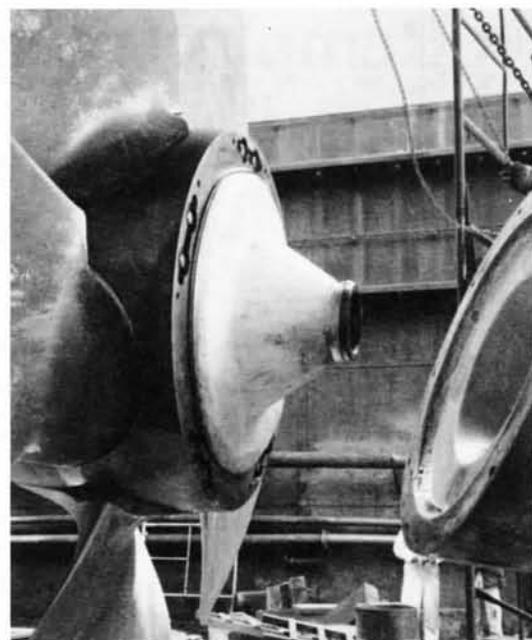
Figure 2. Une fois le chapeau d'hélice enlevé (à droite), on peut voir le suif blanc pressé contre le moyeu. La réalisation de cette opération sous l'eau exige une planification rigoureuse afin d'empêcher le chapeau (rempli de caoutchouc mousse) de remonter hors de contrôle à la surface.

Après avoir installé les boulons et les palans, le chapeau d'hélice a été enlevé (figure 2). Nous avons longuement débattu si le chapeau d'une demi-tonne flotterait ou coulerait car il est rempli de caoutchouc mousse et scellé à la fibre de verre. Puisqu'il représentait un plus grand danger pour les plongeurs s'il montait hors de contrôle à la surface, nous avons décidé d'y suspendre un poids. Plusieurs boulons retenant le chapeau au moyeu ont été remplacés par des goupilles coniques. Elles devaient servir de guides pendant que le chapeau était séparé du moyeu et l'empêcher de flotter à la dérive s'il n'était pas suffisamment lesté.

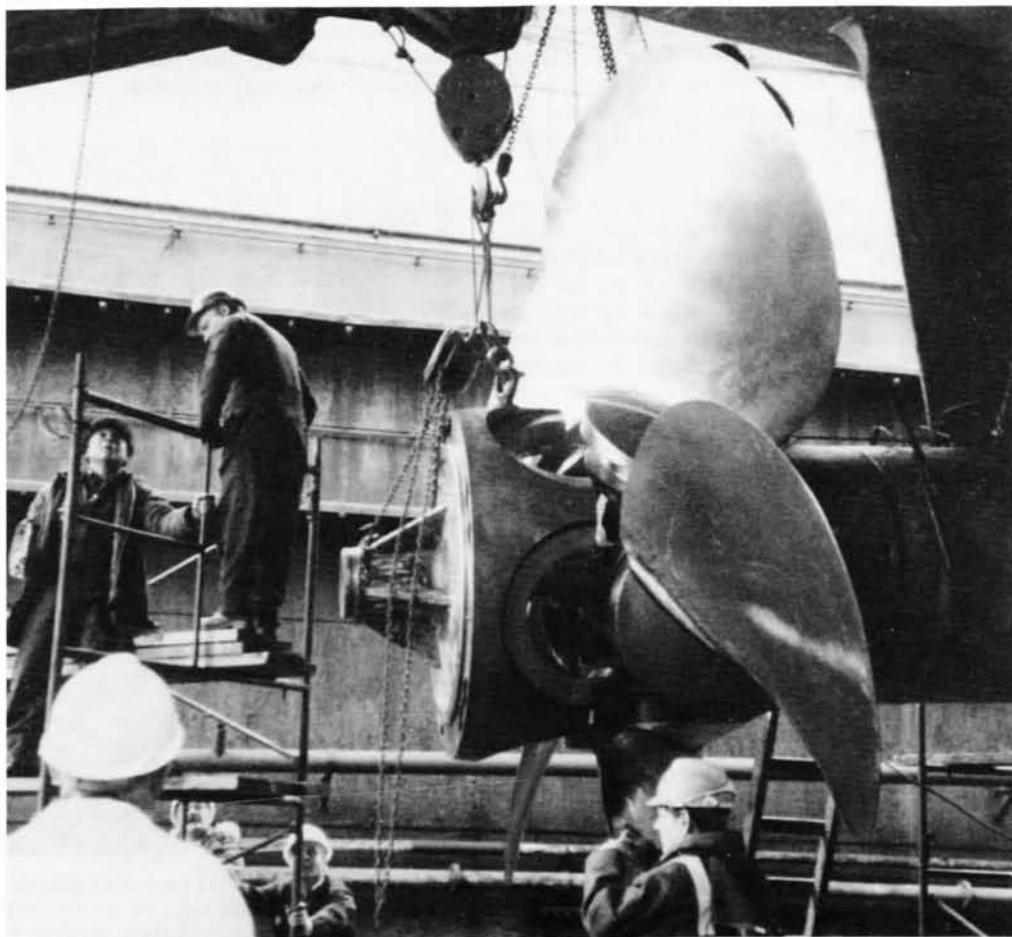
Figure 3. La section arrière du moyeu est déposée, découvrant la chape et les pieds des pales.

Ce problème a accaparé la majeure partie de la deuxième journée. Ayant à la mémoire l'opération de dépose du moyeu en cale sèche, durant laquelle la graisse s'était répandue partout (figures 3, 4), nous craignions que nous ne serions plus en mesure de continuer. Finalement, nous avons décidé de tenter un geste audacieux : enlever le moyeu et voir ce qui adviendrait. Un deuxième barrage anti-huile a été installé par mesure de précaution et les boulons d'accouplement ont été enlevés. Avant d'ouvrir le moyeu, un tuyau de succion a été positionné près de la fente pour recueillir le plus de graisse possible. Nous aurions pu nous épargner cette peine. L'eau froide, la consistance de la graisse et l'effet de flottabilité ont aidé à retenir la graisse dans le moyeu. Seule une mince pellicule d'huile s'est formée à la surface.

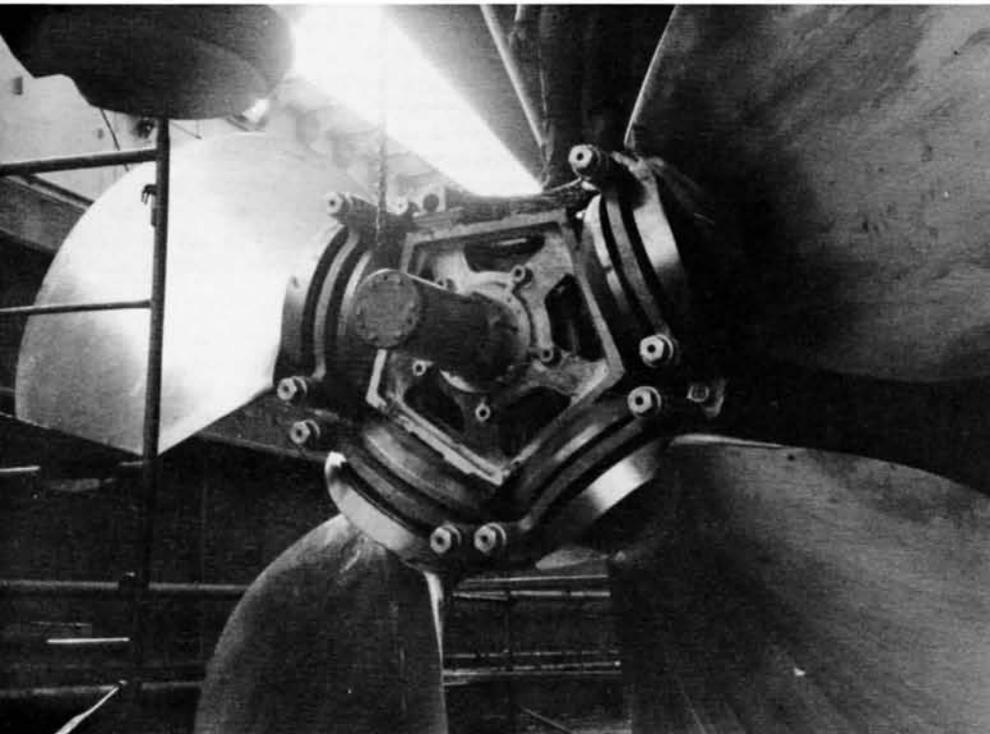
Figure 5. Une première pale est enlevée. Il est très important que le plan de la chape soit aussi droit que possible durant l'opération sous l'eau.

Nous avons donc débuté le troisième jour en procédant à l'enlèvement des pales (figure 5). Le berceau a été attaché à une première pale et le palan accroché aux lanières. Tout le gréement avait été installé comme pour le remplacement d'une hélice de navire à vapeur, mais nous avons découvert que la distance entre le bout de la pale et la coque du 280 est

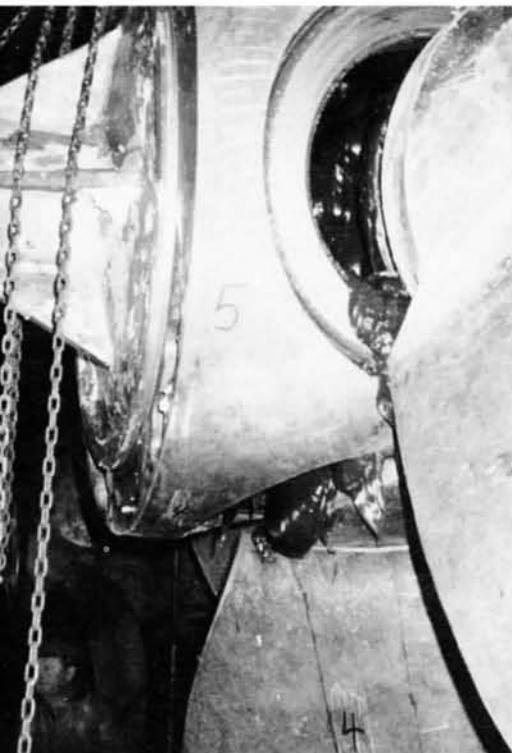
Figure 4. La graisse contenue dans le moyeu, qui s'était répandue librement hors de la cavité lors de l'opération en cale sèche, n'a pas causé de problèmes particuliers lorsque le moyeu a été ouvert sous l'eau.

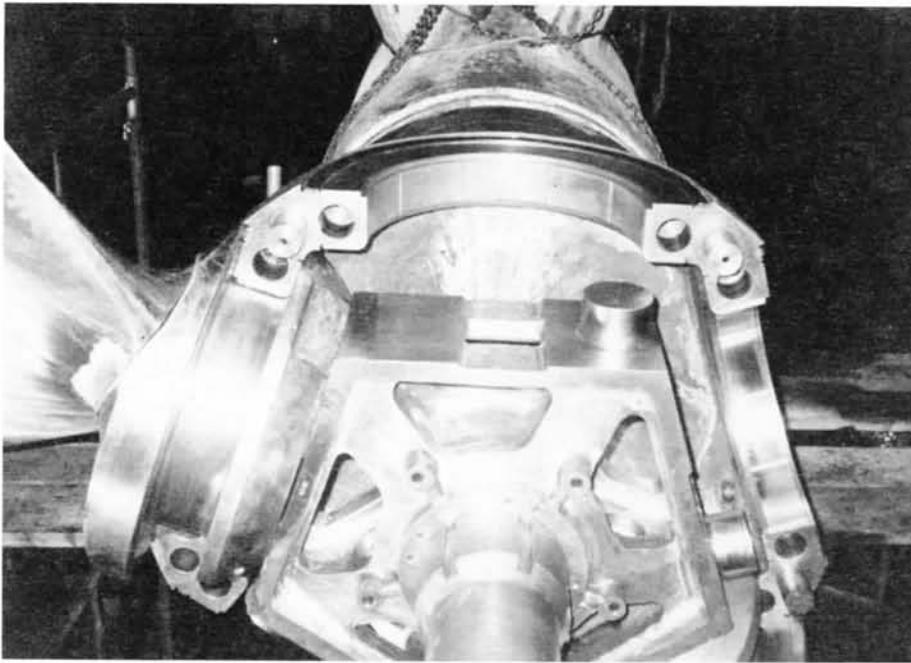
Figure 6. Une vue rapprochée de la goupille de la chape et du palier de la section avant du moyeu. Notez la précision de l'ajustage de la pale.

Une fois le moyeu enlevé et la graisse nettoyée, nous nous sommes attaqués à la chape et aux pieds des pales. Les ajustements très précis (figures 6, 7) ne nous ont pas causé des problèmes lors de la dépose mais nous étions inquiets pour la pose. Les ajustements entre le logement de la pale et le bloc, et entre le pale et les paliers du moyeu sont mesurés en millièmes de pouce. Le mouvement de l'eau contre les grandes surfaces des pales rendait celles-ci extrêmement difficiles à manoeuvrer, et nous devions absolument éviter tout dommage aux surfaces des paliers.

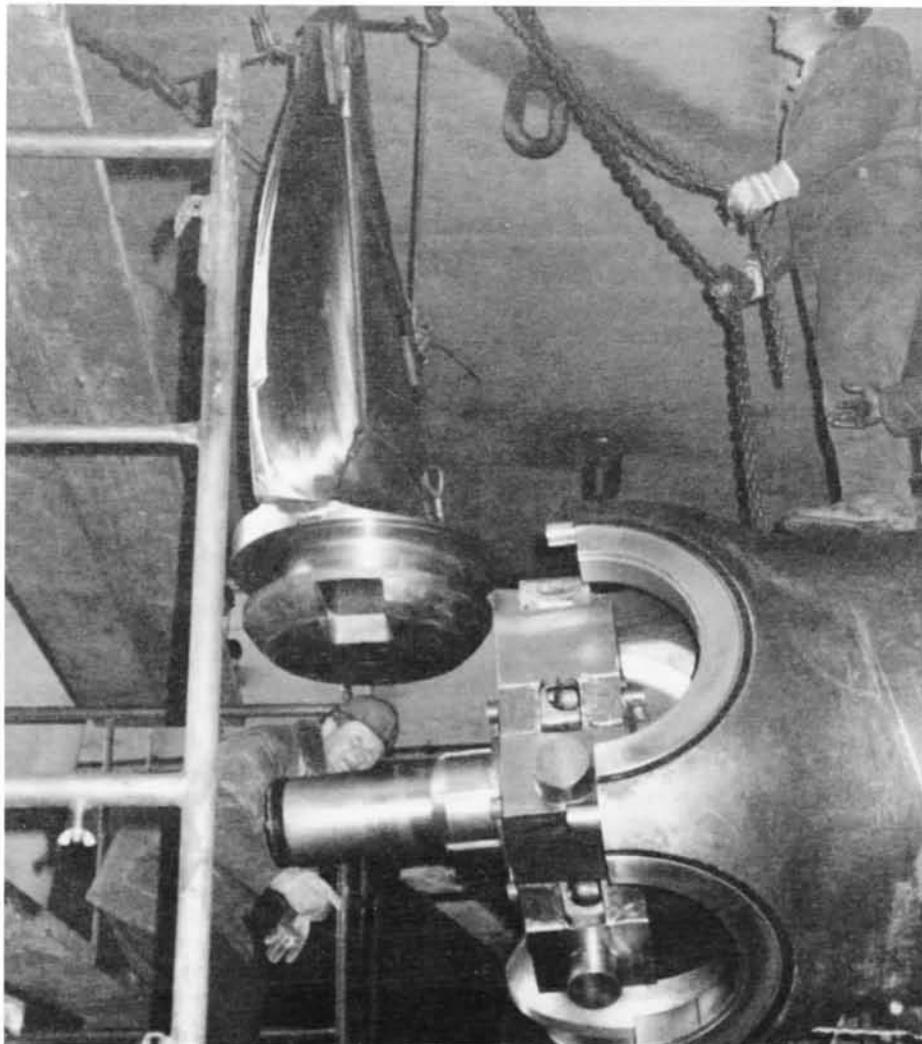
Figure 7. Une nouvelle pale est amenée en position. Les ajustements précis entre le logement des pales et le bloc et entre les pales et les paliers du moyeu rendent les opérations de remplacement des pales très délicates.

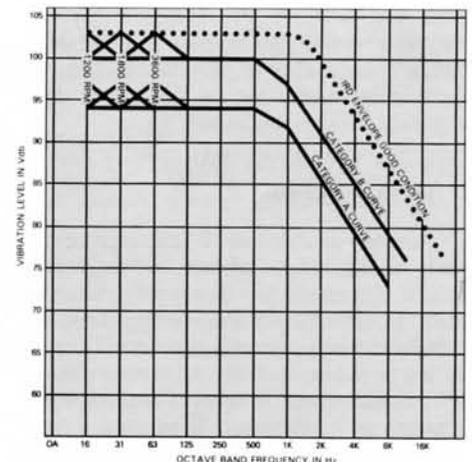
Figure 1. Courbes de réception AV EMAR du CETM pour moteurs des catégories A et B d'après l'ouvrage de référence 3.

figure 1. La courbe de catégorie A pour les moteurs de catégorie A est située à 6 VdB au-dessous de la courbe de catégorie B (ouvrages de référence 3, 4).

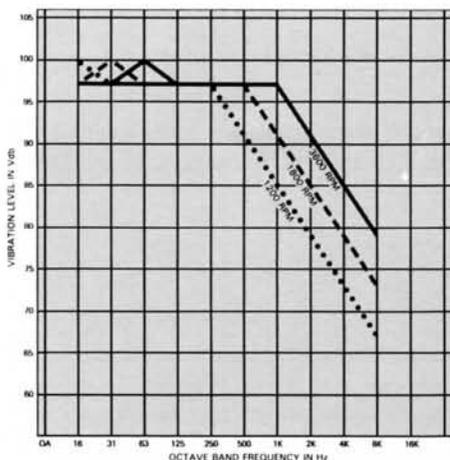
Figure 2a. Critères de réception AV EMAR D-3 du CETM pour moteurs de catégorie A montés sur amortisseurs seulement.

- a. Les courbes 'D-3' et 'D' du CETM, qui sont représentées aux figures 2a et 2b, sont des critères de réception AV EMAR plus appropriés que les courbes des catégories A et B. Ces courbes tiennent compte des variations de vitesse;

- a. Pour les moteurs de catégorie A, les données AV EMAR étaient comparées à la courbe D-3 (voir figure 2a) du CETM. De plus, des limites de 3 VdB inférieures à la courbe D-3 du CETM, désignées courbe D-6 du CETM, étaient utilisées comme référence. Comme le montre le tableau 1, 368 moteurs appartenait à la catégorie A; sur ce nombre, 311 (86%) respectaient la courbe D-3 du CETM.
- b. Pour les moteurs de catégorie B, les données AV EMAR étaient comparées avec la courbe D (voir figure 2b) du CETM. Comme dans le cas des moteurs de catégorie A, des limites de 3 VdB inférieures à la courbe D du CETM,

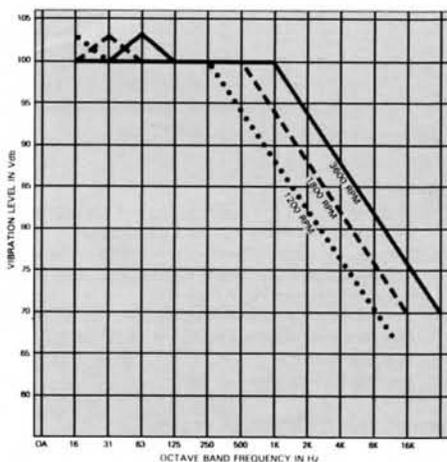
Figure 2b. Critères de réception AV EMAR D du CETM pour moteurs de catégorie B montés sur amortisseurs.

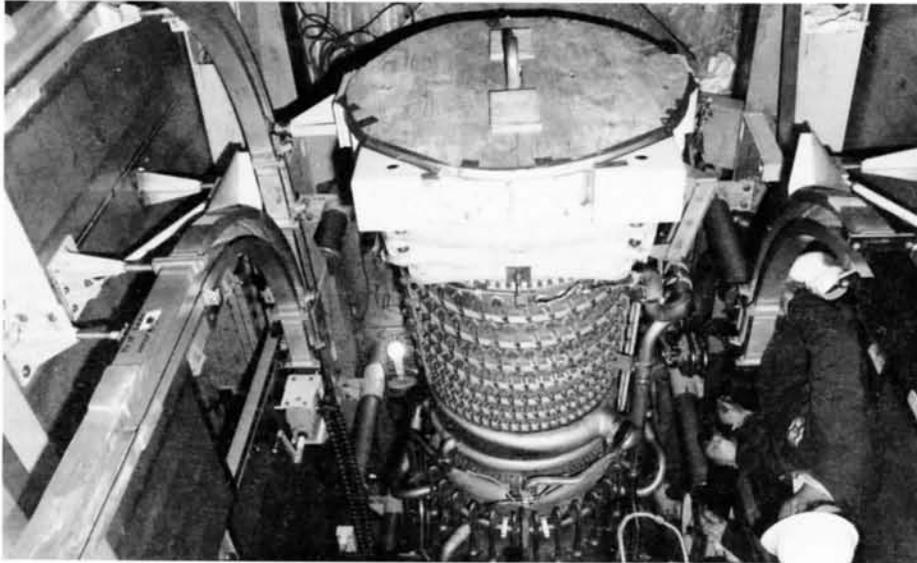
Fig. 1. Le générateur de gaz repose dans la gaine de l'enveloppe. Les jonctions du passage et les voies de guidage juste au-dessus de la courbe montante sont clairement visibles.

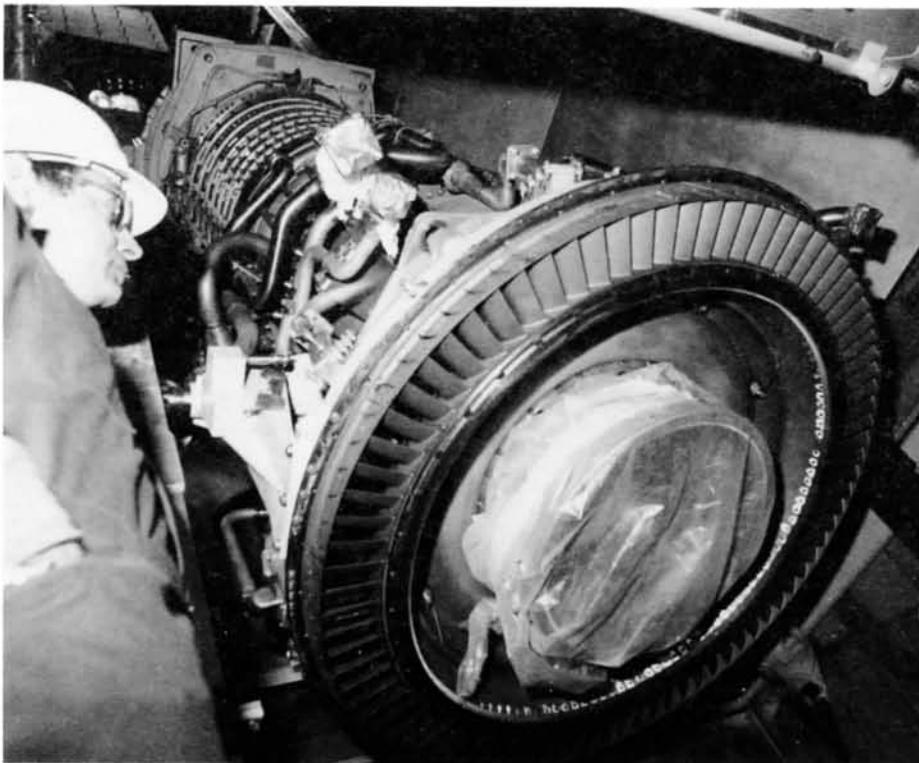
Fig. 2. Une bonne vue de l'extrémité turbine du générateur de gaz, maintenant sorti de la gaine de l'enveloppe. Le palier n° 6 a été revêtu d'une feuille de plastique, car il s'agit de la pièce la plus vulnérable du générateur de gaz, lorsqu'ainsi découvert.

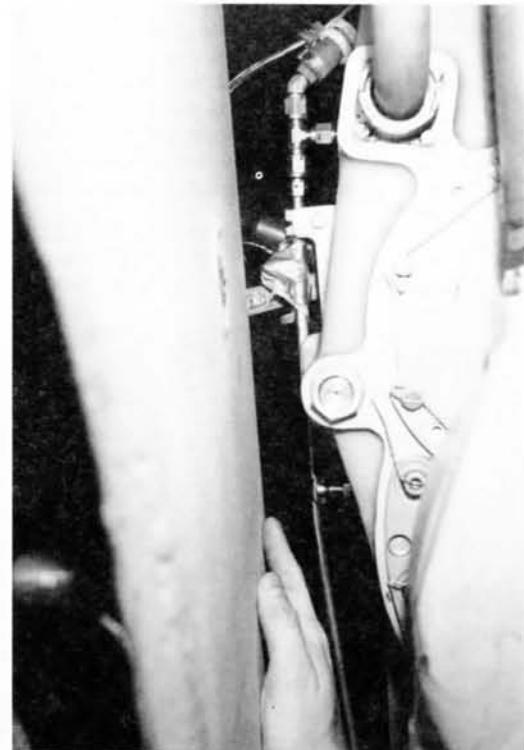
Fig. 3. Des écarts minimes comme ceux-ci peuvent être facilement mesurés avant la dépose au moyen d'une jauge appropriée.

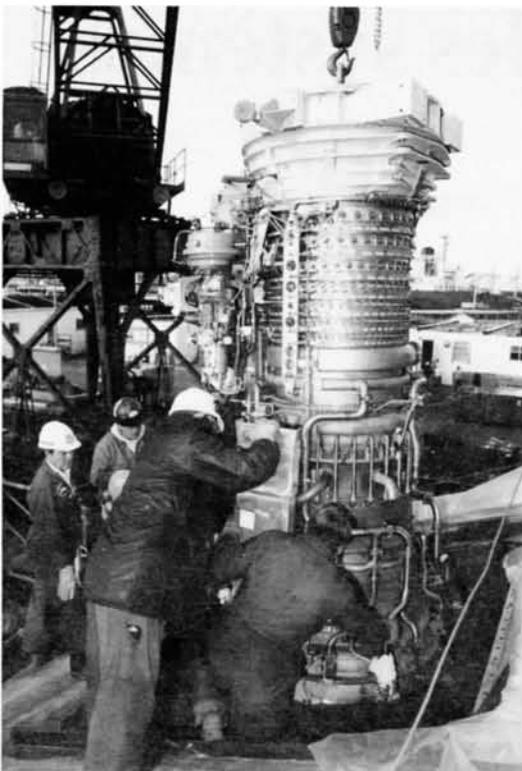
**Fig. 6.** À mesure qu'il sort du logement d'entrée, le générateur de gaz est guidé par les rallonges des voies bâbord qui sont visibles au centre de la photo.

Pour manoeuvrer le générateur de gaz dans les gaines, trois voies de guidage (deux à bâbord et une à tribord) ont été installées temporairement le long de la trajectoire des prises d'air. Les deux voies de guidage bâbord se prolongent au-dessus du logement d'entrée pour maintenir la stabilité du générateur à mesure que celui-ci est hissé hors du navire.

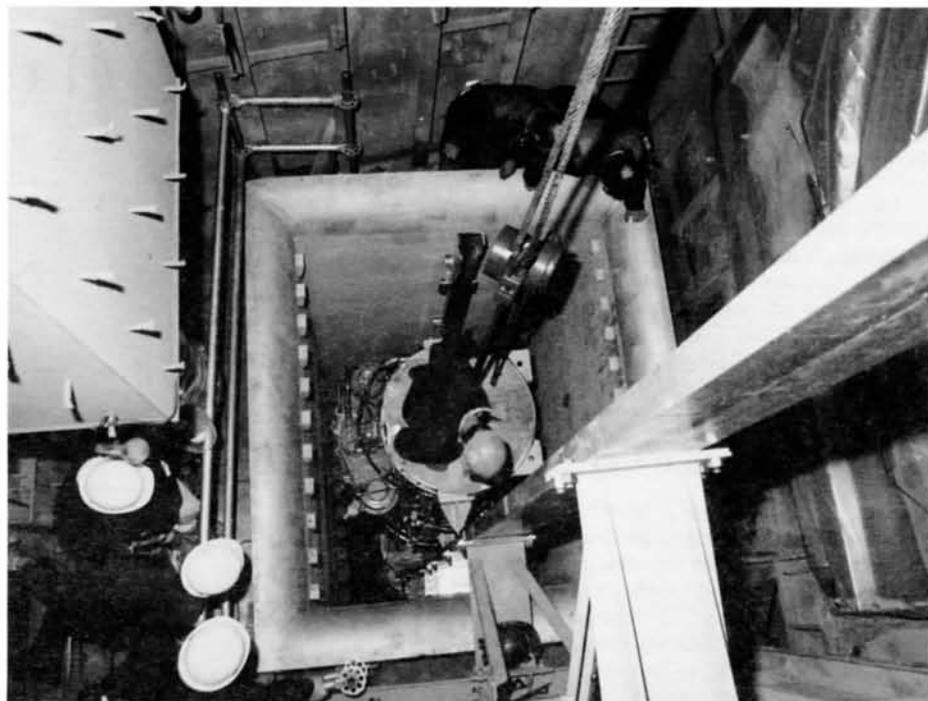
**Fig. 5.** Vue en plan du générateur de gaz sur le palan à chaîne alors qu'il quitte la région critique.

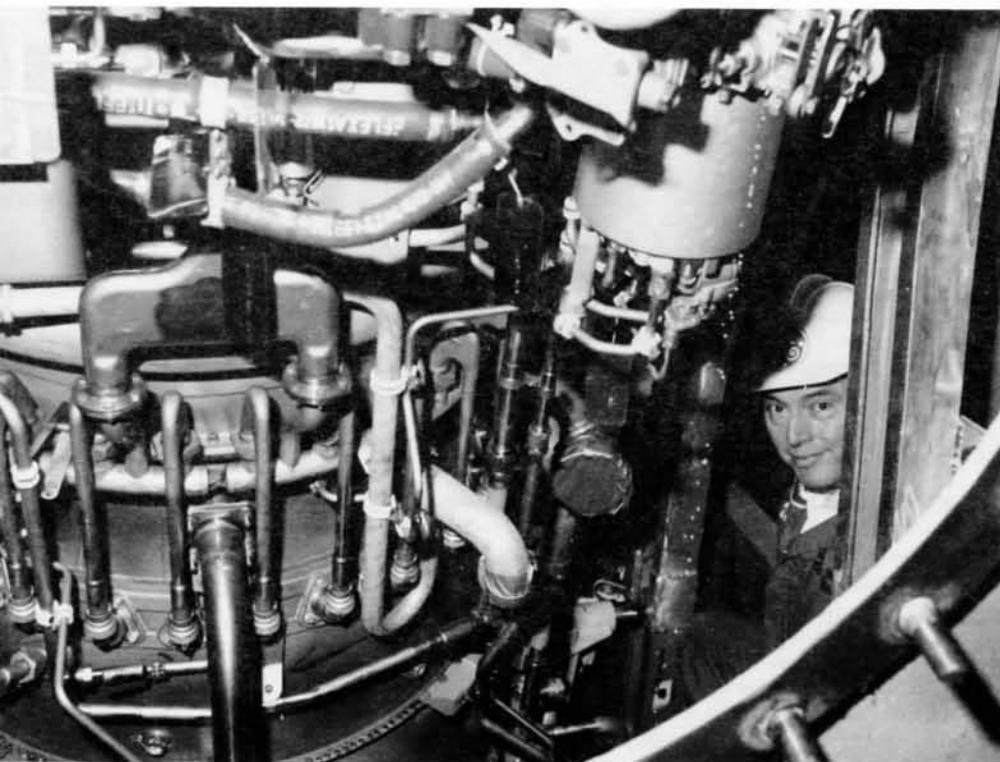
**Fig. 4.** Le représentant du service d'entretien de la flotte GE, Bill Greenlaw, sourit alors que le moteur sort de la région critique des entrées d'air.

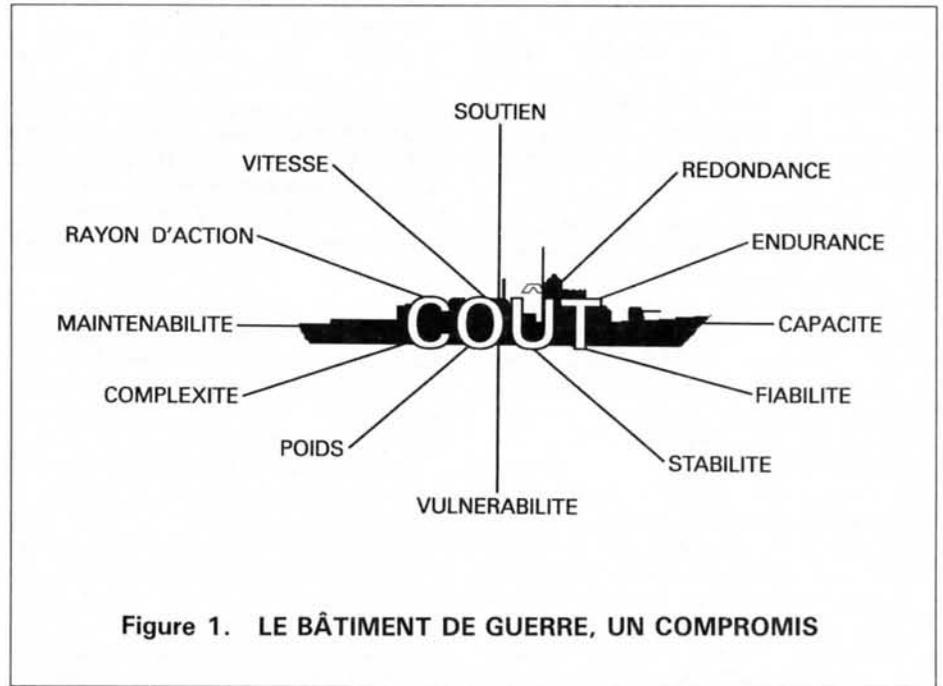
Figure 1. LE BÂTIMENT DE GUERRE, UN COMPROMIS

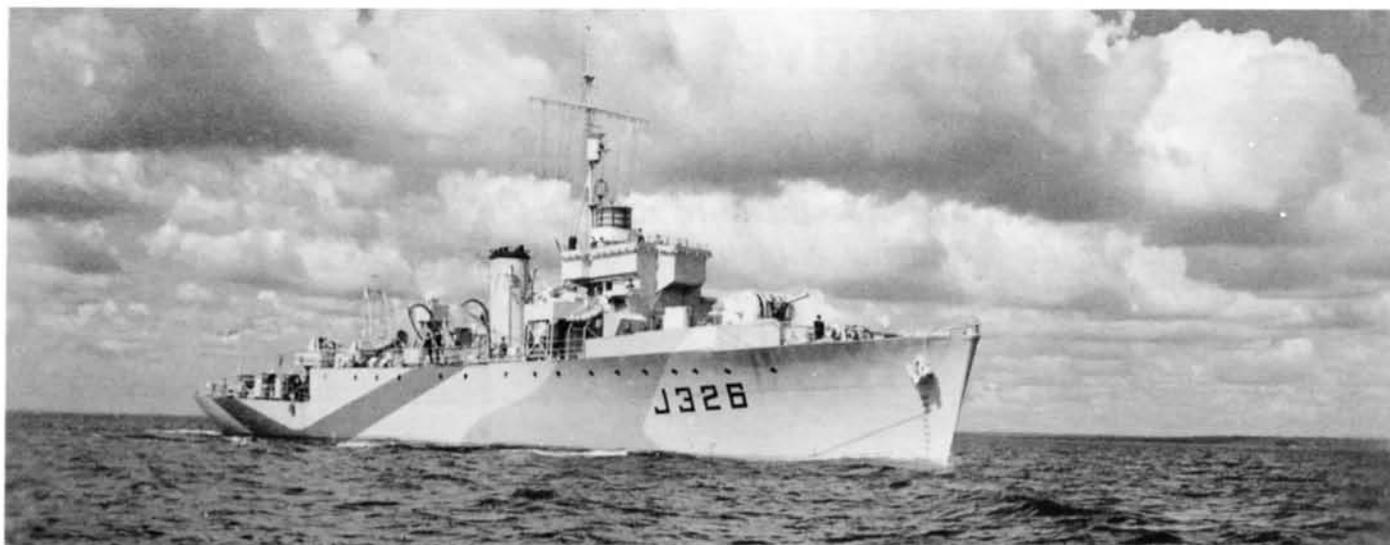
Le NCSM *Kapuskasing* en 1944. Les bâtiments de la classe Algerine étaient des dragueurs de mines, mais les bâtiments canadiens n'étaient pas dotés d'appareils de dragage. (photo M-1259 MDN)

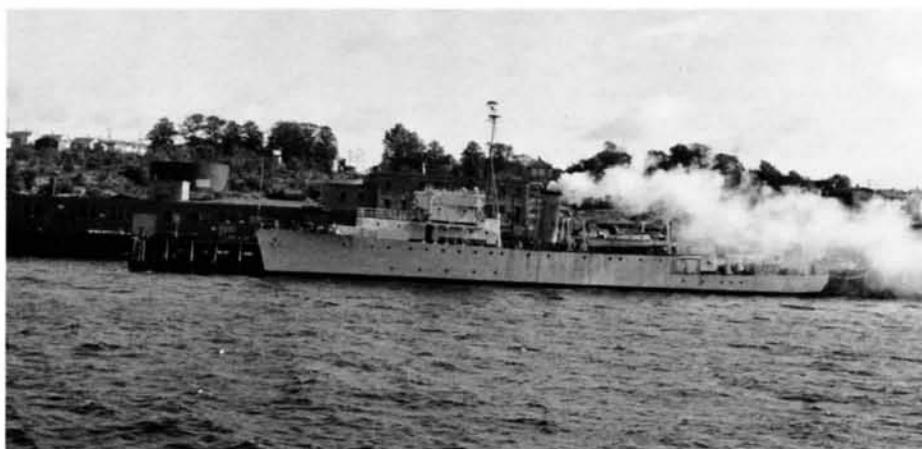
Le *Kapuskasing* après sa transformation en navire océanographique. (W.R. Crosby/MDN/Archives nationales du Canada/PA-171393).
