NOUVELLES (AUTOMNE 2024)

L'Association de l'histoire technique de la Marine canadienne

Choix des affûts de canon de 3 po/calibre 50 installés à bord des navires canadien de Sa Majesté (NCSM) Protecteur (1) et Preserver (2) il y a 60 ans

Par Pat Barnhouse

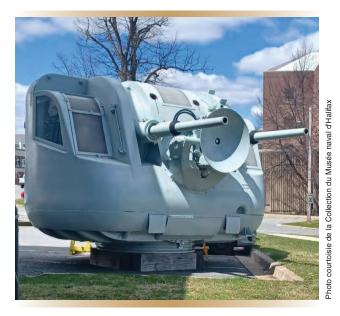
Vue rapprochée d'un double affût de canon de 3 po/calibre 50. Cette unité du NCSM *St. Croix* (DDE-256) mis hors service est exposée au Musée naval de la BFC Halifax. Comme les canons de l'AOR n'étaient pas équipés d'un réflecteur parabolique radar de conduite de tir illustrée ici, ils devaient être utilisés en mode local.

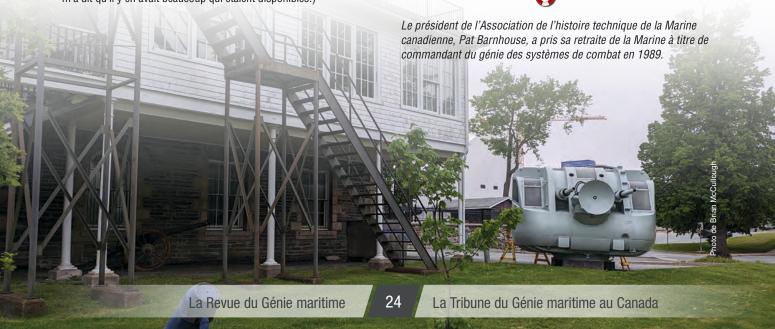
Au bout du compte, les canons de 3 po/calibre 50 qui avaient été si soigneusement choisis se sont avérés plus de trouble que nécessaire et ont été retirés des deux AOR au milieu des années 1980. Dans une note de bas de page intéressante, lorsque le NCSM *Protecteur* a quitté Halifax le 24 août 1990 avec le groupe opérationnel naval canadien à destination du golfe Persique pendant l'opération Friction, le canon était de nouveau en place.

Il ne restait qu'un endroit à gauche pour placer le canon de 3 po/calibre 50, et c'était vers l'avant, à l'écart des câbles d'ancrage et du dispositif de manutention. Au fil des ans, cela ne s'est pas avéré être un choix heureux. Le **Capv Robin Allen**, qui a été commandant du NCSM *Preserver* de 1991 à 1993, se souvient que le canon de son navire avait été retiré en 1984 en raison de sa position exposée si loin vers l'avant, ce qui le rendait vulnérable aux effets des conditions météorologiques et de l'action des vagues sur la proue. En fait, de nombreux boucliers de canon ont été détruits. L'enquête menée à la fin des années 1970 a montré que de grosses vagues qui arrivaient par l'avant remplissaient le zeriba – le corral entourant l'affût de canon conçu pour piéger les douilles usées – et forçaient de grandes quantités d'eau à remonter par le fond ouvert du bouclier de l'enceinte, le faisant exploser de l'intérieur vers l'extérieur.
